UNIVERSIDADE FEDERAL FLUMINENSE
MESTRADO PROFISSIONAL EM DEFESA E SEGURANÇA CIVIL
INSTITUTO DE QUÍMICA

DESCRIÇÃO DE CASOS DE RUPTURAS DE BARRAGENS
A PARTIR DA DÉCADA DE 50, EM ÂMBITO MUNDIAL

Trabalho de Conclusão apresentado ao Curso de Mestrado Profissional em Defesa e Segurança Civil da Universidade Federal Fluminense como requisito parcial para obtenção de grau de Mestre em Defesa e Segurança Civil. Área de concentração: Planejamento e Gestão de Eventos Críticos. Linha de Pesquisa: Desastres Mistos.

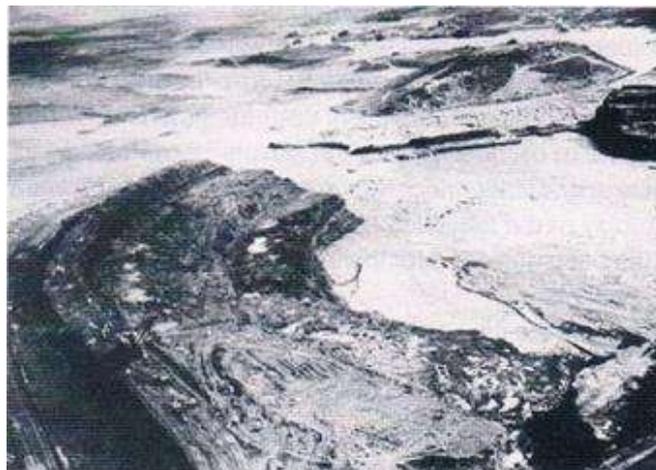
brecha de 200 m de largura, aproximadamente. O volume de água armazenado, 730.000.000 m³, foi reduzido a 70.000.000 m³ em 24 horas. O pico da cheia após 12 horas foi de 9.600 m³/s. Cem mil pessoas foram evacuadas do vale do rio Jaguaribe pelo exército.

Figura 7 – Orós. Galgamento da Barragem. Fonte: CBDB/MBD, 2000.

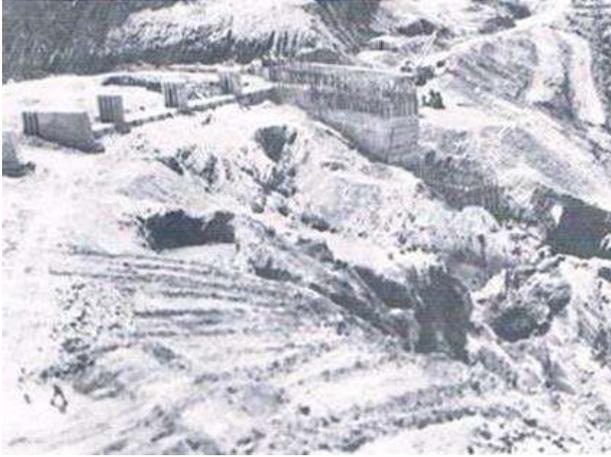
Assim que passou a cheia, a barragem foi reconstruída e inaugurada em 11 de janeiro de 1961, com o sangradouro escavado ainda sem ser revestido de concreto (CBDB, 2011). A área do vertedouro era protegida por uma enscadeira. Segundo o CBDB (2011), uma autoridade federal, em visita ao local em época que o reservatório estava cheio, mandou abrir a enscadeira, o que provocou o funcionamento do vertedouro. A vazão que passou, 400 m³/s, provocou grande erosão no maciço fraturado (Figura 8). Observar que a construção do vertedouro já tinha começado. Segundo o CBDB/LBS (2002) e (2011), o projeto de vertedouro foi contratado à HIDROESB em 1962 e a sua construção foi feita pelo DNOCS, entre 1963 e 1966. As escavações do vertedouro foram iniciadas em 1963 e concluídas no primeiro semestre de 1964, no início do período de chuvas. A estrutura de concreto da crista estava em construção.

Figura 8 – Orós.
Área do vertedouro após galgamento
Fonte: CBDB/MBD, 2000.

Deve-se registrar que esse fato de se construir o vertedouro (sangradouro) só depois de terminada a construção da barragem não é usual. Ainda mais para uma barragem de 54 m de altura, implantada em um vale densamente povoado. A Figura 9 mostra o município de Orós, a jusante da barragem, criado em 1957 e que tem 22 mil habitantes.

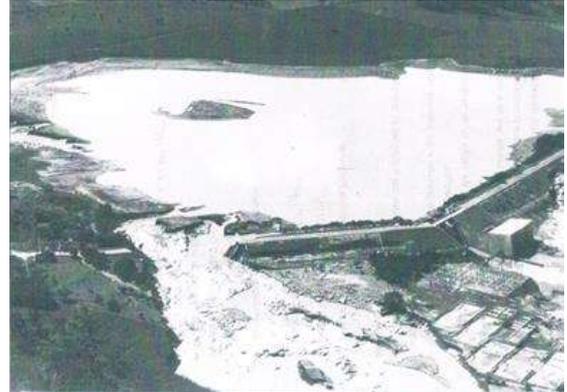
Figura 12 – Limoeiro. Ruptura.
Fonte: CARVALHO, 2015.

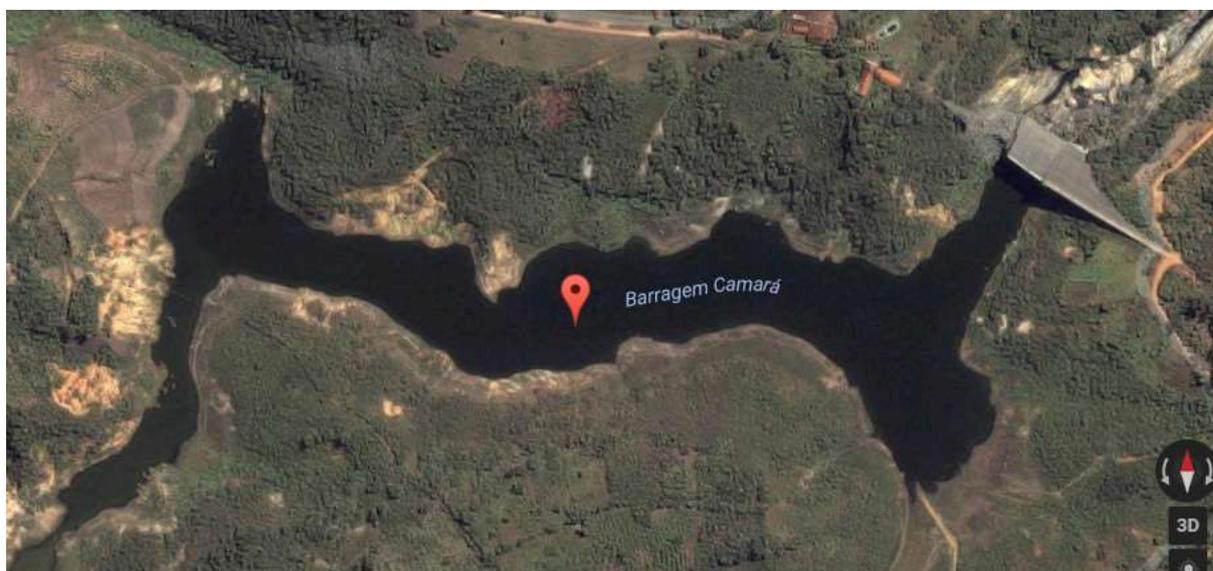
Figura 22 – Camará rompida. Imagem do reservatório. Fonte: GOOGLE EARTH, 2017.

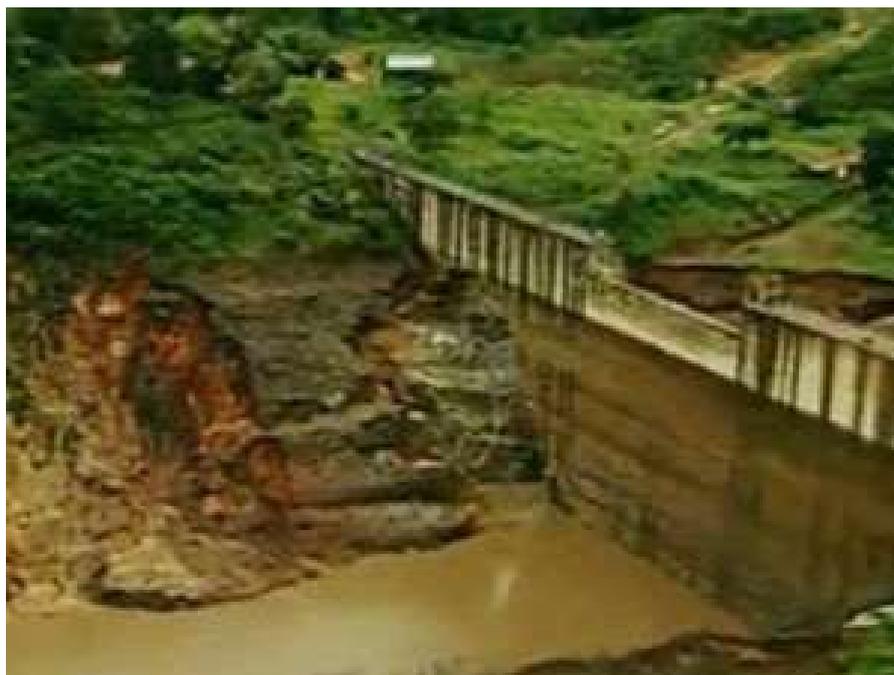
Detalhe A - Marca do Nível d'Água do reservatório

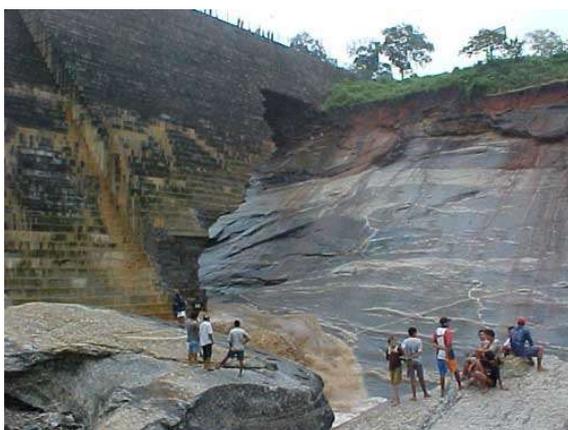
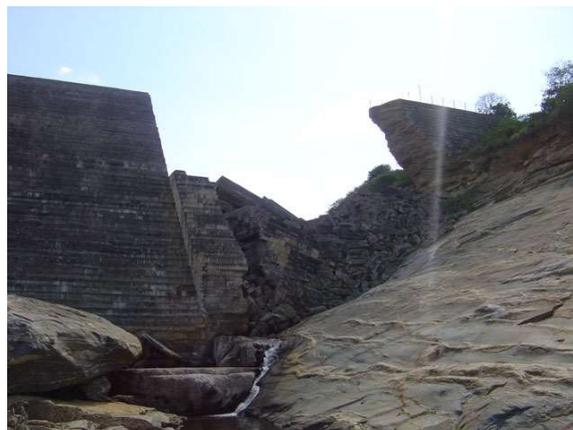
Detalhes B – Vistas da ruptura. Fonte: BARBOSA et al., 2004; PAIVA JÚNIOR, 2006.
Figura 23 – Camará. Marca do NA do reservatório e vistas da ruptura.

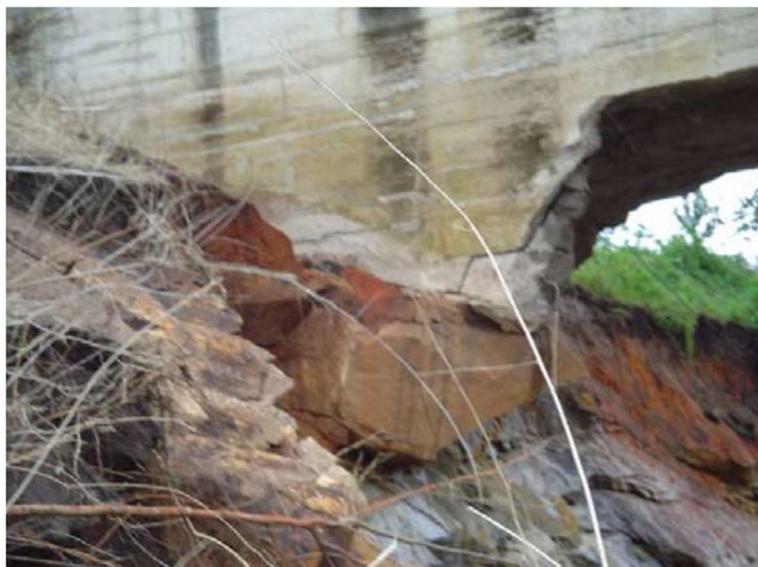
Figura 24 – Camará. Detalhe 1 da junta-falha.
Fonte: BARBOSA et al., 2004; PAIVA JÚNIOR, 2006.

Lição aprendida: Não se deve apoiar uma barragem em cima de descontinuidade como a existente na fundação da barragem na ombreira esquerda, cujos detalhes são mostrados nas Figuras 24 e 25. O tratamento mais indicado nesse caso, na opinião do autor, seria remoção total da descontinuidade. Com a pressão d'água do reservatório parcialmente cheio, como mostra a marca do nível d'água na Figura 23 - Detalhe A, iniciou-se um processo de infiltração que provocou a erosão da descontinuidade e, conseqüentemente, a ruptura da barragem.

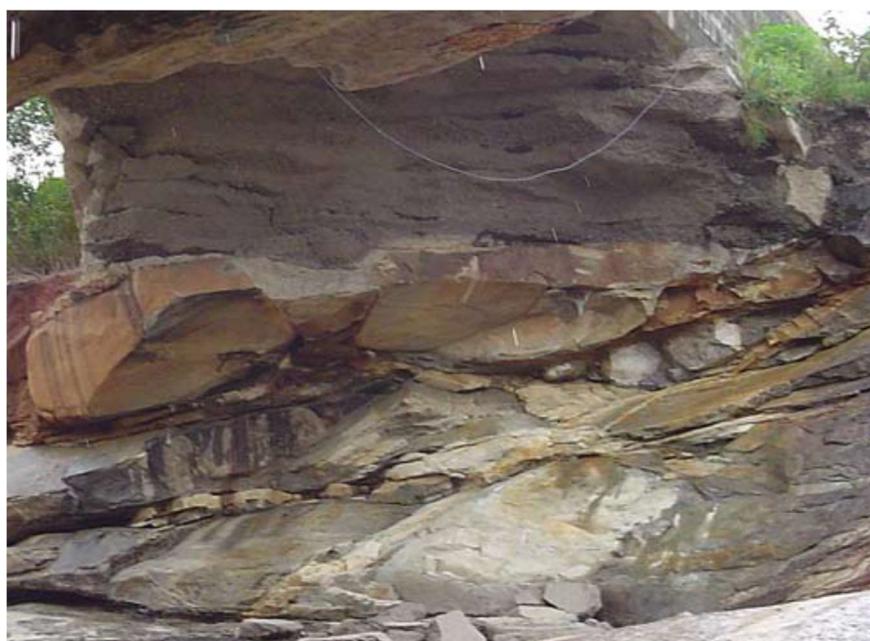
Figura 25 – Camará. Detalhe 2 da junta-falha.
Fonte: BARBOSA et al., 2004; PAIVA JÚNIOR, 2006.

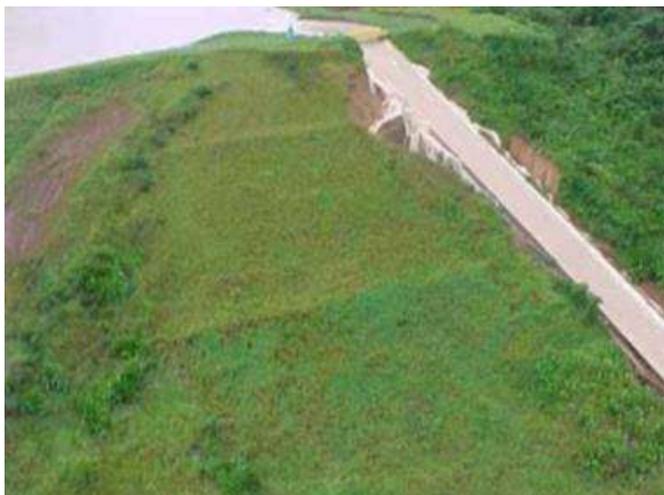
Figura 32. El Guapo: Escoamento extravasando os muros da calha
Fonte: USACE, 2014.

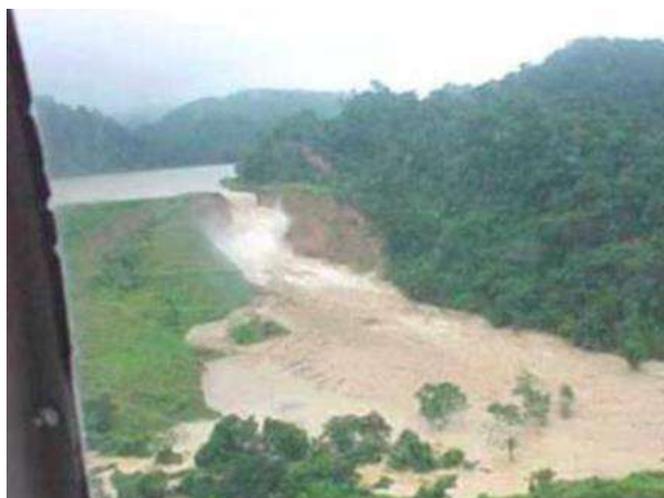
Figura 33 – El Guapo. Ruptura da barragem
Fonte: USACE, 2014.

Principais quantitativos dos serviços de reconstrução: 30.000 m^3 de CCV; 350.000 m^3 de CCR e 350.000 m^3 de aterro compactado.

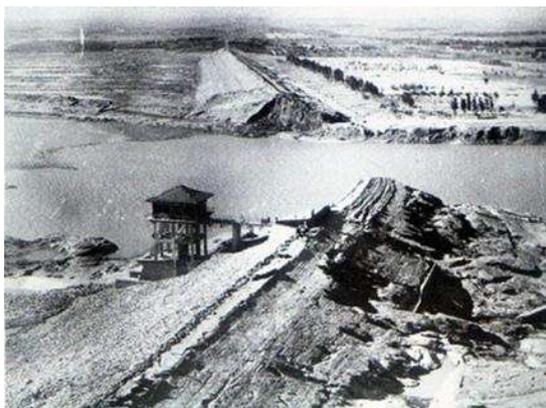
A ruptura provocou a morte de 26.000 pessoas. Outras 145.000 pessoas morreram de epidemias e fome. Estima-se que 11 milhões de pessoas perderam suas casas (DAI QING, 1998).

Figura 36 – Banqiao. Barragem Rompida.
Fonte: INTERNATIONALRIVERS.ORG.

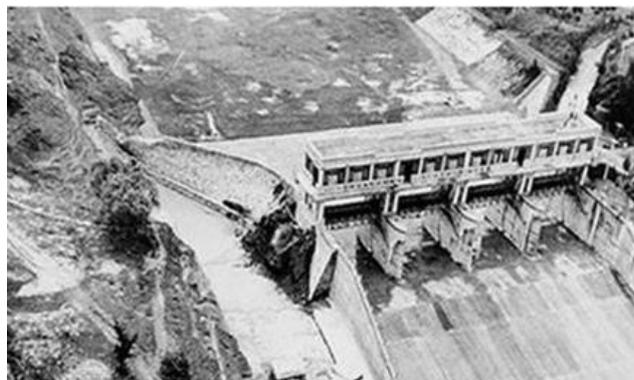
Figura 36A – Banqiao. Comporta rompida.
Fonte: ALCHETRON.COM.

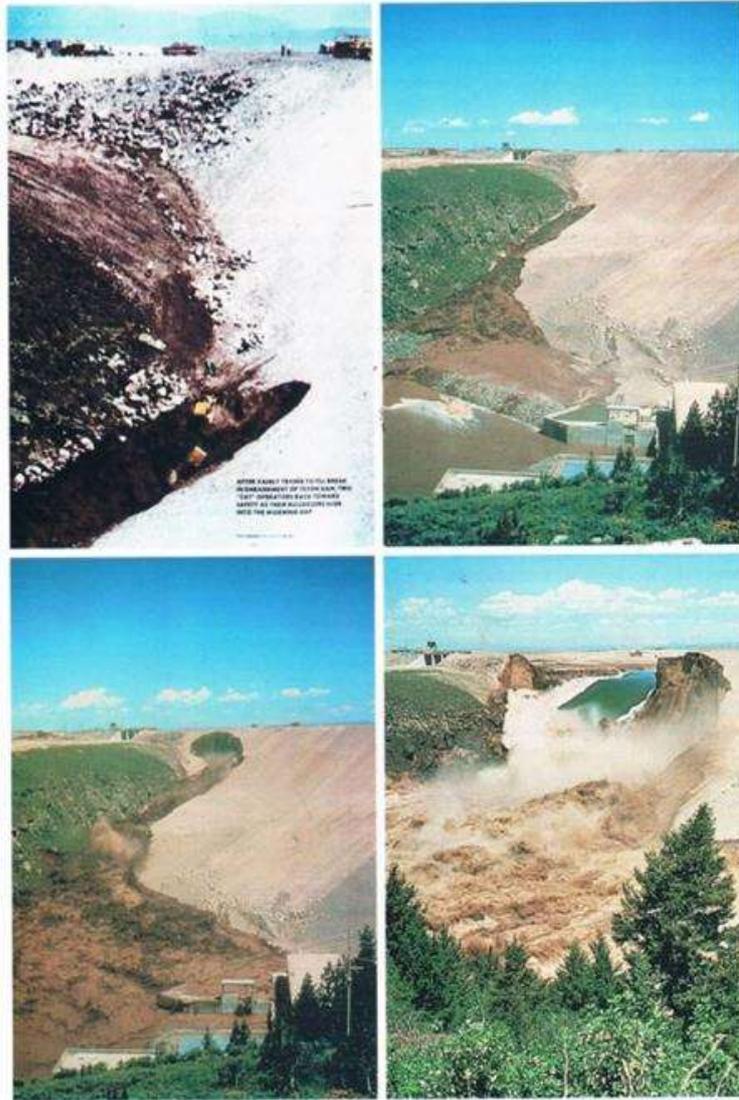
Na manhã de 5 de junho apareceu uma fuga d'água no talude de jusante na ombreira direita. O alarme foi dado, mas a erosão interna crescente colapsou a barragem. Perto do meio-dia a barragem ruiu (Figura 39). À noite, todo o reservatório estava vazio. As cidades de *Idaho Falls* e *American Falls Dam* foram bastante danificadas.

Figura 39 – Barragem de Teton: sequência de ruptura. Fonte: NIT (1992).

Segundo PECK (1980), os grupos de investigação, o *Independent Panel* e o *Interagency Review Group* concluíram que, independentemente de qual tenha sido o ponto fraco que existiu no local de concentração inicial do fluxo, o projeto era falho, pois permitia a conjugação de diversos fatores desfavoráveis: Materiais de núcleo altamente erodíveis; Rocha fortemente fraturada sem concreto dental ou tratamento superficial; Ausência de zonas de transição entre núcleo e rocha; Condições desfavoráveis de tensões associadas à largura estreita da trincheira; Condição potencial de fugas de água através de cortina de injeções.

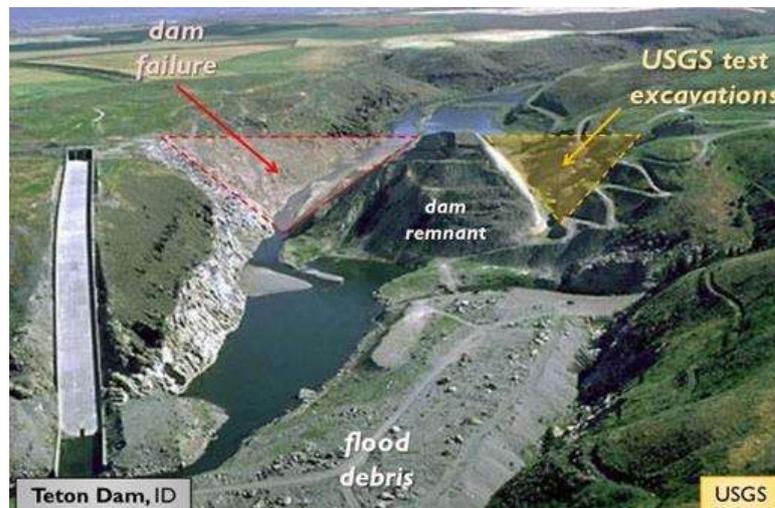
Figura 39 A – Ilustração Esquemática da Ruptura da Barragem de Teton – USGS.

Lição aprendida: A justaposição do material fino e erodível do núcleo com a fundação altamente fraturada foi fatal (PECK, 1980). A partir deste acidente o USBR elaborou, implantou e passou a cumprir rigoroso programa de segurança de barragens. Cada estrutura passou a ser inspecionada periodicamente, no que diz respeito à estabilidade, às falhas internas e à deterioração física.

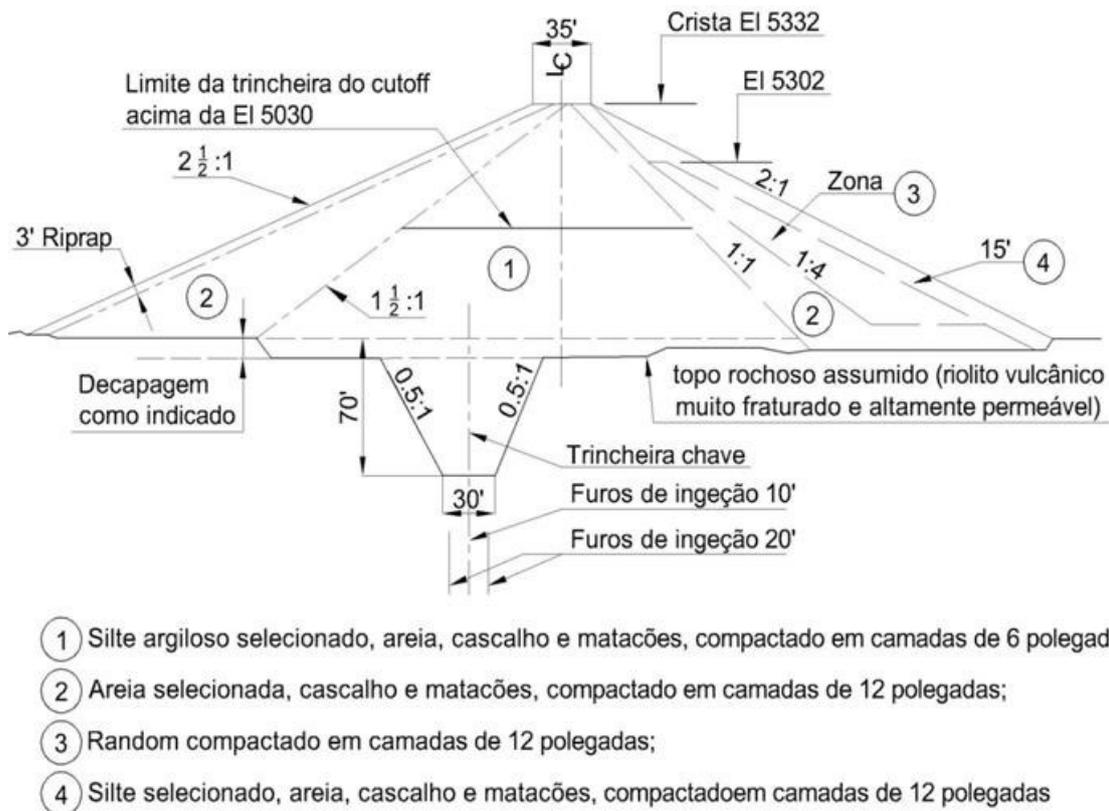
Figura 40 – Barragem de Teton-Seção na ombreira.

Na ombreira direita havia sido escavada uma trincheira de largura estreita e paredes abruptas (Figura 40). A rocha no local estava fortemente fraturada e as discontinuidades junto dessa trincheira se encontravam abertas e sem tratamento. O material vedante usado no núcleo e na trincheira da barragem, um silte argiloso de origem eólica, foi lançado diretamente contra a rocha, sem colocação de qualquer transição.

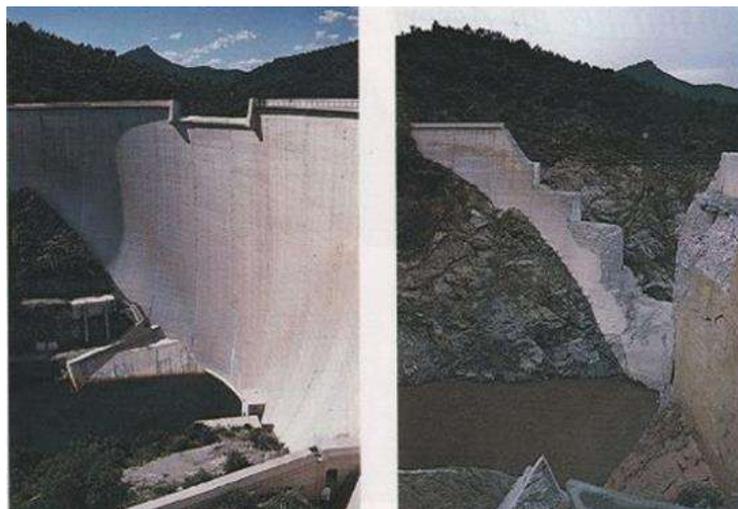
Fissuras foram observadas na base da barragem, a jusante, mas não foram investigadas. Duas semanas depois da identificação das fissuras, a barragem ruiu.

Figura 42 – Malpasset - Vista de jusante da barragem antes e após a ruptura.
Fonte: MAGELA, 2015; Damfailures.org.

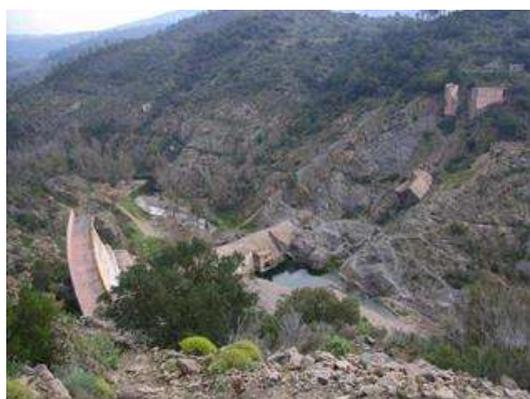
Figura 43–Malpasset. Barragem rompida. Figura 44–Malpasset. Descarregador de fundo.
Fontes: MAGELA, 2015; Damfailures.org

Lição aprendida: Colocou-se muita ênfase ao cálculo estrutural da barragem, mas negligenciou-se o reconhecimento e a caracterização geológico-geotécnica da fundação e dos mecanismos de sua deterioração que poderiam conduzir à instabilidade da estrutura. O “DIEDRO” de rocha mostrado na Figura 45 não foi identificado no projeto. O deslocamento desse bloco de rocha provocou a deformação e ruptura da barragem.

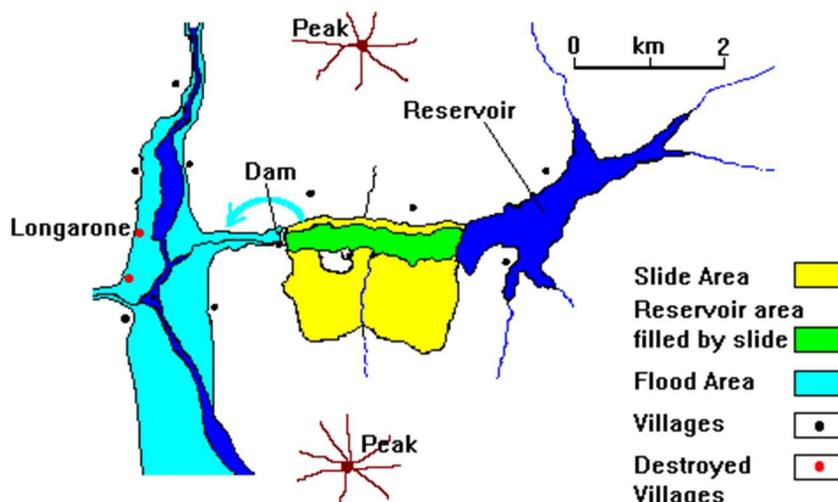
A onda gerada, de mais de 100 m de altura, galgou a barragem e varreu o vale a jusante, destruindo a cidade de Longarone e causando a morte de mais de 2.600 pessoas (USBR, 1983). Notavelmente, a barragem resistiu ao choque. A ponte sobre o vertedouro foi levada rio abaixo.

Figura 48 – Barragem de Vajont. Área impactada pelo deslizamento.

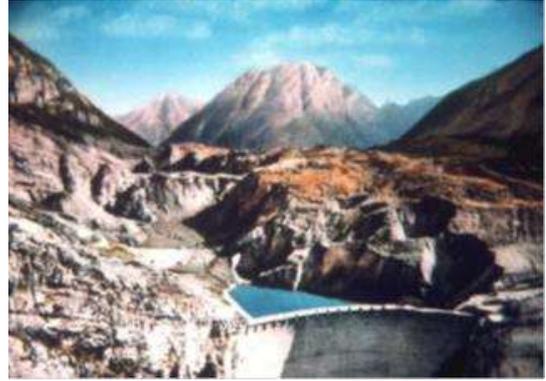
Figura 50 - Barragem de Vajont após o deslizamento.

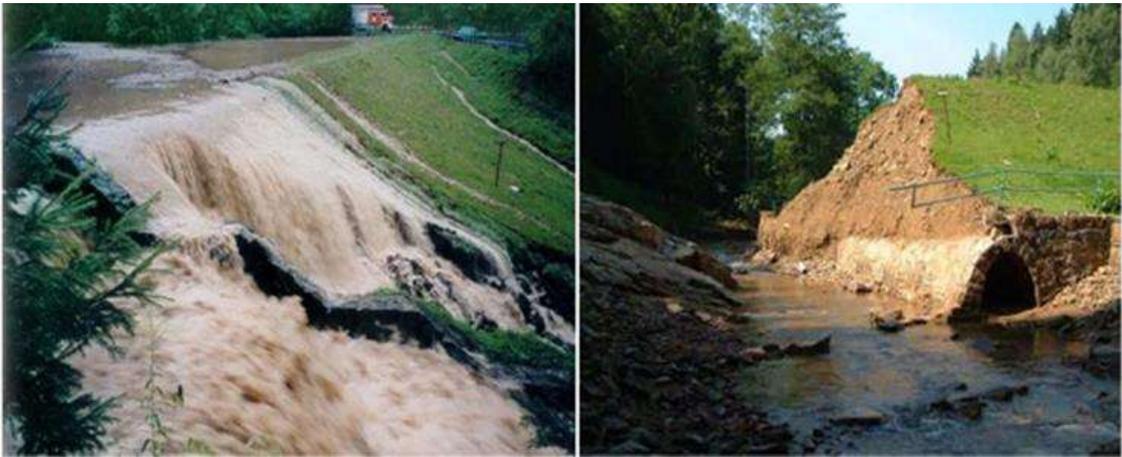
descarga projetada. A barragem foi galgada e rompeu (as Figuras 57 a 60 ilustram o desastre e a reconstrução - Fonte: BORNSCHEIN E POHL, 2003).

Figura 57 - Barragem Glashütte sendo galgada e rompida. Detalhe do bueiro à direita.

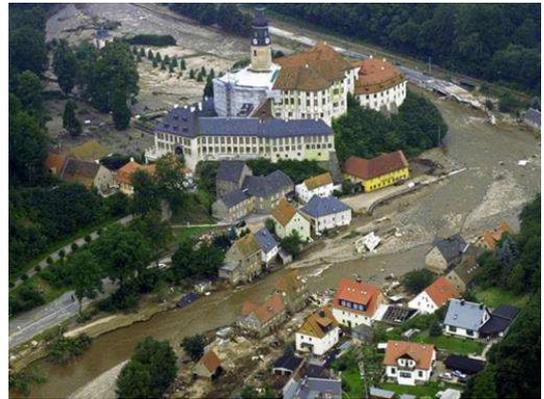
Figura 59 – Glashütte - Danos na cidade.

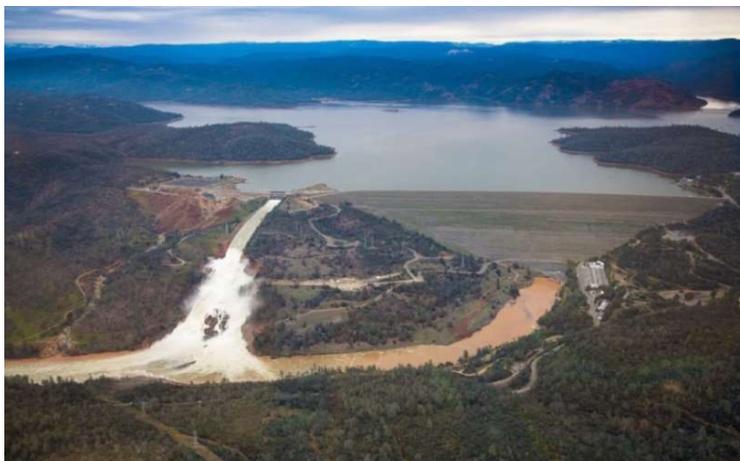
- ocorrência de deslocamento na laje de fundo da calha do vertedouro de serviço, possivelmente por cavitação; o escoamento em alta velocidade pode ter atacado alguma irregularidade de junta ou trinca na laje, iniciando-se um processo erosivo; o vertedouro foi fechado para avaliação de sua recuperação e o nível do reservatório foi subindo em função de fortes chuvas na bacia a montante; os engenheiros do DWR concluíram que seria impossível a recuperação da calha do vertedouro;

Figura 62 – Vista superior do incidente.
Fonte: MAGELA, 2017.

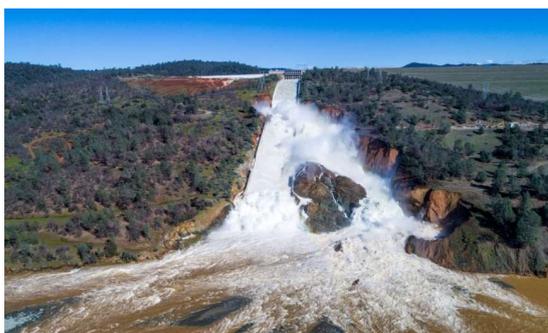
Figura 63 – Danos no vertedouro de serviço
Fonte: MAGELA, 2017.

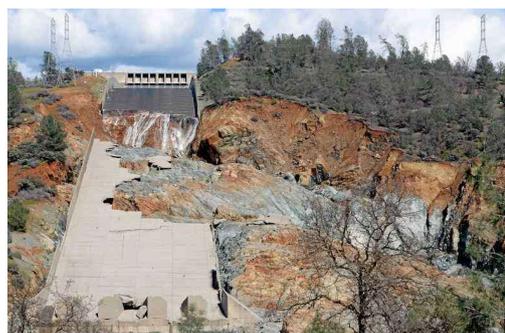
Figura 63 - Calha quebrada

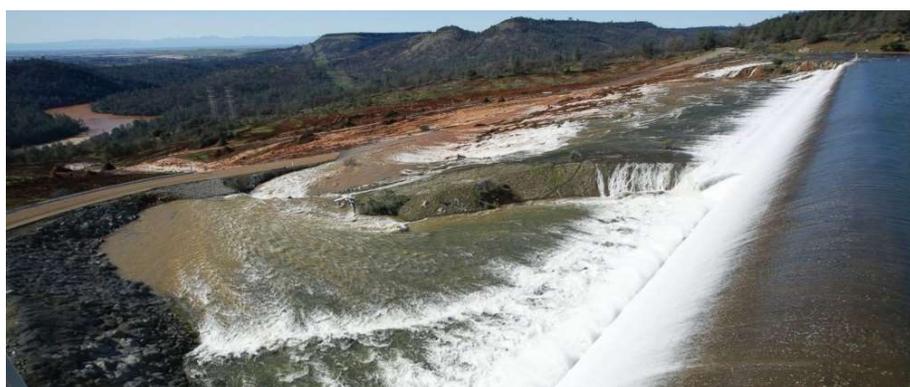
Figura 65 – Vertedouro de emergência funcionando. Erosão na esquerda hidráulica no pé da soleira com possibilidade de regredir para montante e colapsar o vertedouro.

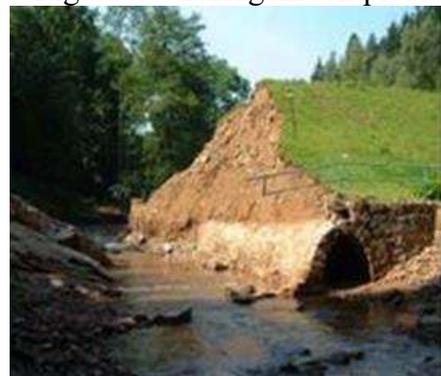
Figura 6 – Barragem rompida

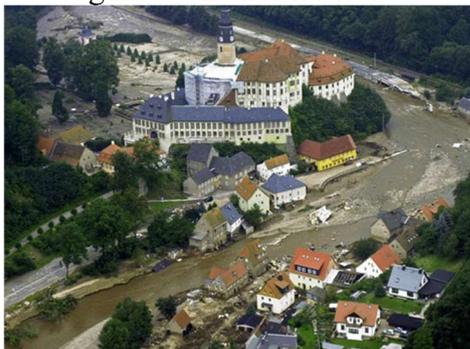
Figura 7 – Danos na cidade
