LADEIRA DE SANTANA: DO DESLIZAMENTO EM 2013 À SITUAÇÃO ATUAL

LADEIRA DE SANTANA: FROM THE 2013 LANDSLIDE TO THE CURRENT SITUATION

LUCIANO DA COSTA CASTILHOS¹; MÔNICA DE AQUINO GALEANO MASSERA DA HORA²

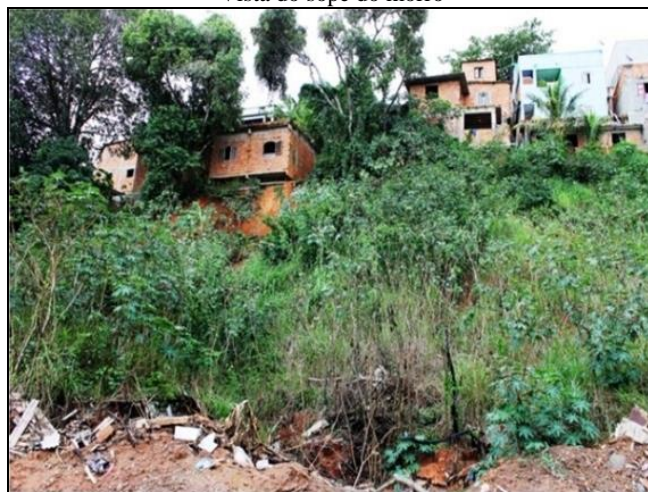
Figura 3 – Ladeira de Santana antes do deslizamento de 2013 – Vista do sopé do morro

Anteriormente ao desastre, o sopé do morro já se caracterizava como um espaço que causava preocupação à Defesa Civil, em virtude das casas serem construídas de forma irregular e do acúmulo de lixo (Figura 3).

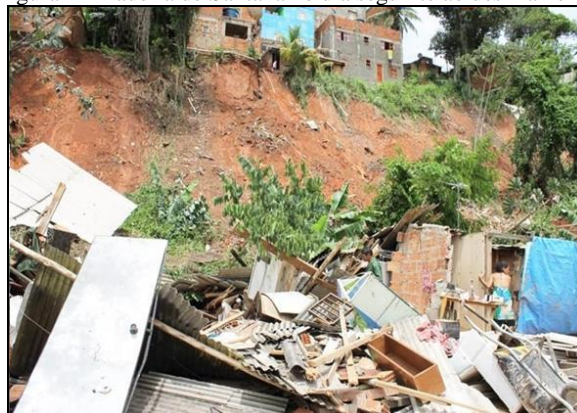
Figura 4 – Ladeira de Santana no dia seguinte ao deslizamento

Fortes chuvas atingiram a cidade na madrugada do dia 2 de dezembro de 2013, e, segundo dados da Defesa Civil, entre 00:00 e 02:00 horas choveu 124 mm, sendo a precipitação acumulada de 24 horas igual a 131 mm. O evento provocou 9 deslizamentos nas encostas da Ladeira de Santana, derrubando casas e deixando outras em balanço ou com as fundações aparentes (Figura 4).

A Defesa Civil implementou de forma rápida e eficaz o seu plano de contingência, uma vez que a região já era considerada como área de risco de deslizamento. Na região dos deslizamentos, todas as moradias foram consideradas de risco, o que fez com que a Defesa Civil convocasse as famílias para cadastramento e orientação. Foram emitidos termos de interdição e a saída imediata era a orientação recomendada. Os moradores foram removidos para abrigos e o processo de destinação de novas residências em local seguro, através de programa habitacional, foi acelerado, assim como a disponibilização de recursos financeiros para custear aluguéis de emergência e compra assistida.

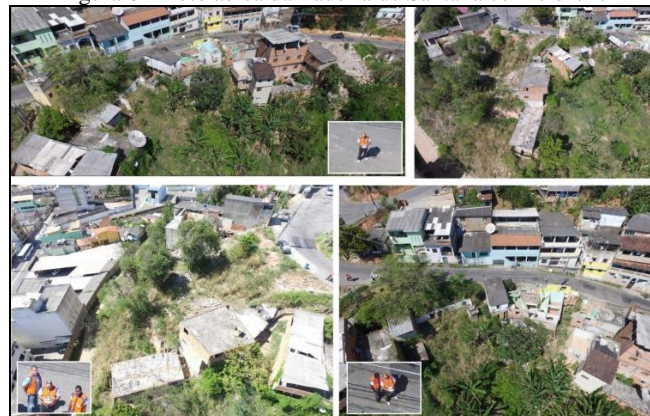
Figura 6 – Foto aérea da Ladeira de Santana com o drone

Entretanto, uma das dificuldades encontradas neste processo foi o de identificar pontos de ruptura no solo e nas encostas, bem como o acompanhamento de suas possíveis evoluções, devido às dificuldades de acesso.

Diante disto, a Defesa Civil passou a monitorar a Ladeira de Santana com um drone, sem expor os profissionais a algum tipo de risco. O uso do drone tem permitido a aquisição de imagens de qualidade e alta resolução, auxiliando nas análises e na inserção de dados na identificação dos locais de risco, como mostra a Figura 6.

Recomenda-se a utilização permanente do drone, sendo esta uma tecnologia que irá contribuir não apenas para o mapeamento das áreas de risco, mas também, para as ações de prevenção, dado que as imagens fornecem aos técnicos da Defesa Civil uma visão mais ampla e melhor compreensão do cenário de risco, permitindo identificar problemas e anomalias e antecipar ações com mais celeridade para evitar desastres ou mitigar suas consequências, protegendo as populações vulneráveis.
