# **CARACTERIZAÇÃO DOS RISCOS POTENCIAIS DE DESLIZAMENTOS, ORIUNDOS DAS AÇÕES ANTROPOGÊNICAS E NATURAIS. ESTUDO DE CASO: MACIÇO DA SERRA DA TIRICA (MASET), LOCALIZADO NO ESTADO DO RIO DE JANEIRO, ENTRE OS MUNICÍPIOS (MARICÁ, NITERÓI E SÃO GONÇALO)**

**Jeferson de Azevedo, Cássio Capelli Pereira, Alberto Garcia de Figueiredo Júnior**  
(Instituto Brasileiro de Geografia e Estatística – IBGE; UFF; CBMERJ)

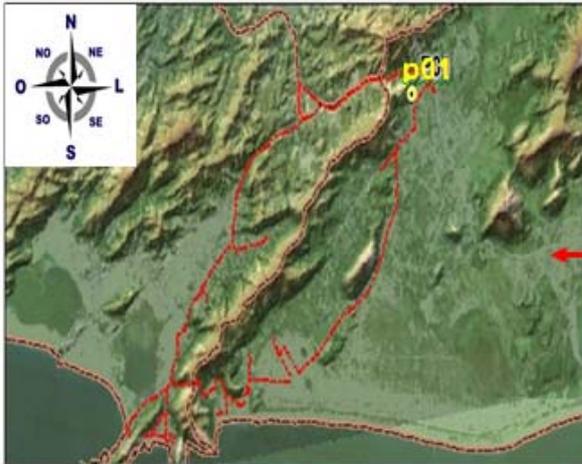
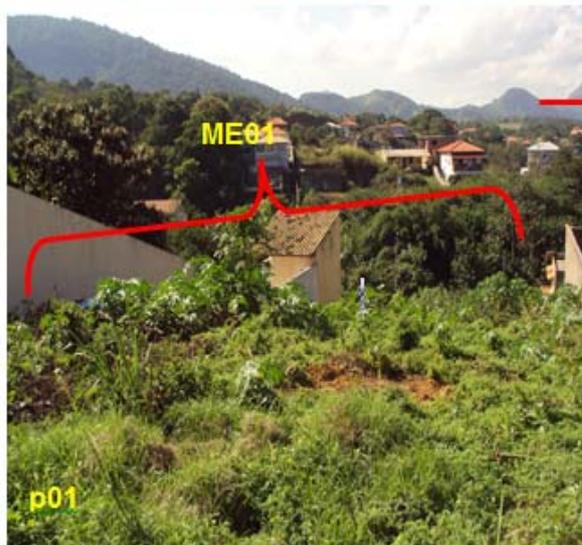
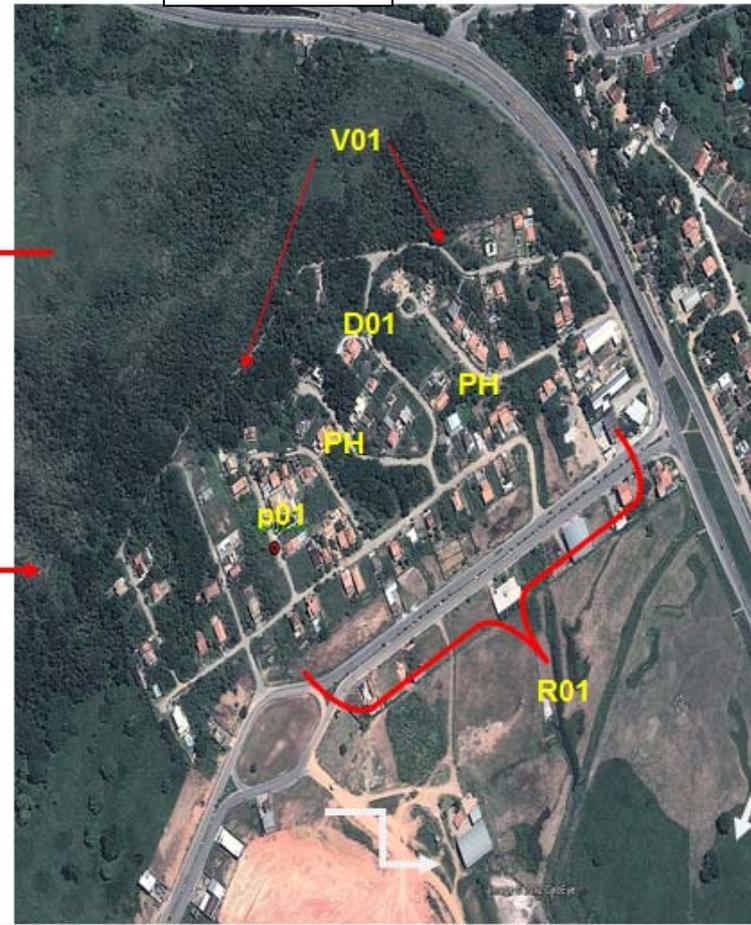
Ponto p01 - Ponto georeferenciado; (D01) - Encosta a s  
automotiva aberta sobre casas; (R01) - Área Receptora  
Presença Humana; (R01) - área Receptora ao escorreg  
Escorregável.
