**LADEIRA DE SANTANA: DO DESLIZAMENTO EM 2013 À SITUAÇÃO ATUAL**

Trabalho de Conclusão na modalidade artigo apresentado ao Curso de Mestrado Profissional em Defesa e Segurança Civil da Universidade Federal Fluminense como requisito parcial para obtenção de grau de Mestre em Defesa e Segurança Civil. Área de concentração: Planejamento e Gestão de Eventos Críticos. Linha de Pesquisa: Desastres mistos.

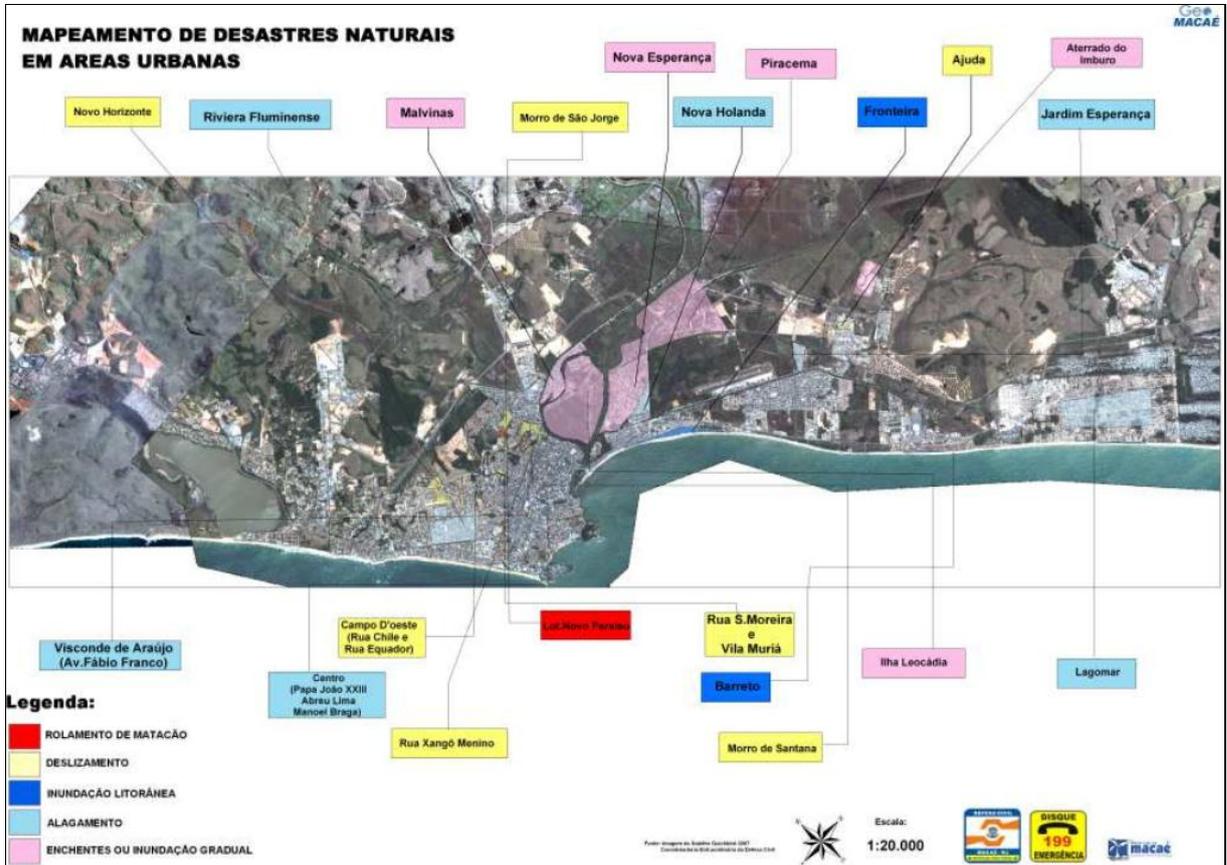
Figura 2 – Mapa de vulnerabilidade aos desastres naturais na região urbana de Macaé  
Fonte: Manhães, 2016.

Em 2014, a Secretaria de Planejamento da Prefeitura de Macaé divulgou uma série de mapas temáticos resultantes do levantamento de áreas sujeitas a deslizamentos e alagamentos (Figura 2). Os mapas foram utilizados pela Defesa Civil em conjunto com outros órgãos de Segurança Pública municipal e estadual para apoiar a elaboração de um plano de contingência para situações de emergência. Para atingir os objetivos propostos, foram cruzadas informações da estrutura viária municipal, locais para montagem de abrigos temporários, pontos de coleta de doações, dentre outros elementos importantes para nortear o atendimento à população em caso de emergência (MANHÃES, 2016).

Como desastres naturais mais recorrentes, o plano de contingência evidencia eventos correlatos às chuvas, rolamento de matacão, deslizamento, alagamento e inundação. No caso dos deslizamentos são identificados 7 locais: Novo Horizonte, Morro de São Jorge, Ajuda,

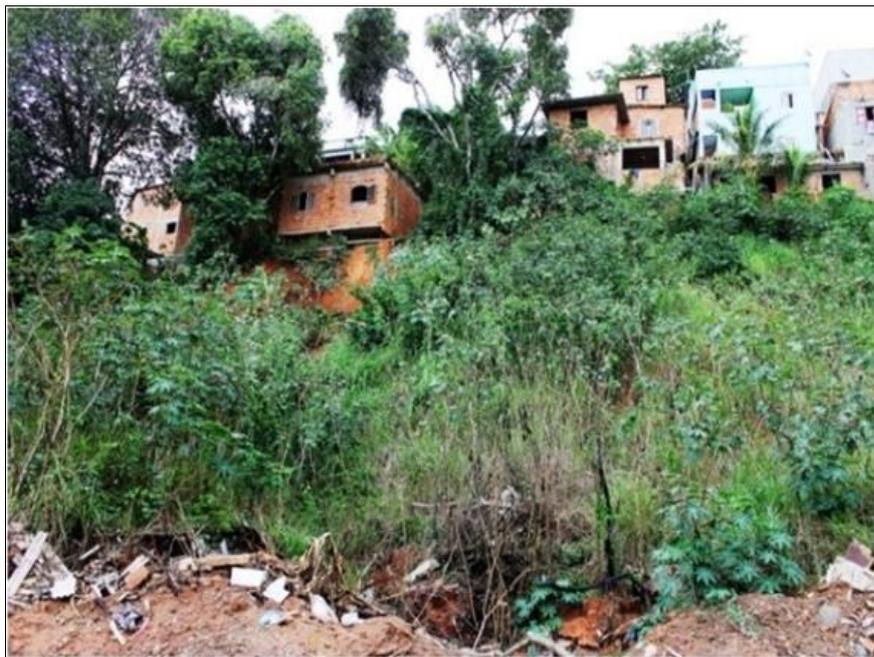
Figura 4 - Ladeira de Santana antes do deslizamento de 2013 – Vista do sopé do morro

Anteriormente ao desastre, o sopé do morro já se caracterizava como um espaço que causava preocupação à Defesa Civil, em virtude das casas serem construídas de forma irregular e o acúmulo de lixo apresentado (Figura 4).

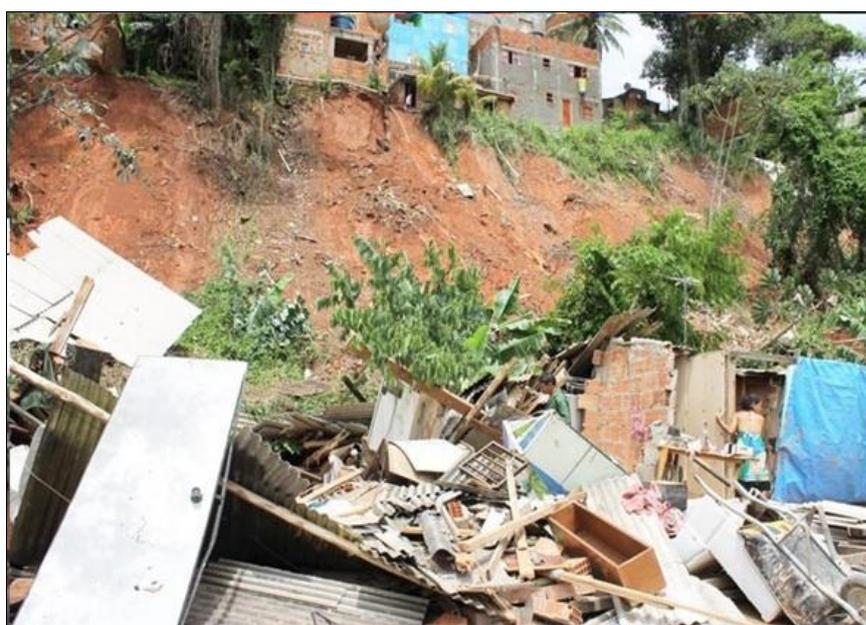
Figura 5 - Ladeira de Santana no dia seguinte ao deslizamento – Vista da rua Beira Linha

Fortes chuvas atingiram a cidade na madrugada do dia 2 de dezembro de 2013 e a Ladeira de Santana foi afetada por deslizamentos. Dados da Defesa Civil apontam que entre 00:00 e 02:00 horas choveu 124mm, sendo a precipitação acumulada de 24horas igual a 131mm. As chuvas provocaram 9 deslizamentos na encosta derrubando algumas casas e deixando outras em balanço ou com as fundações aparentes (Figura 5). O desastre resultou em diversas famílias desabrigadas, além do óbito de uma criança soterrada.

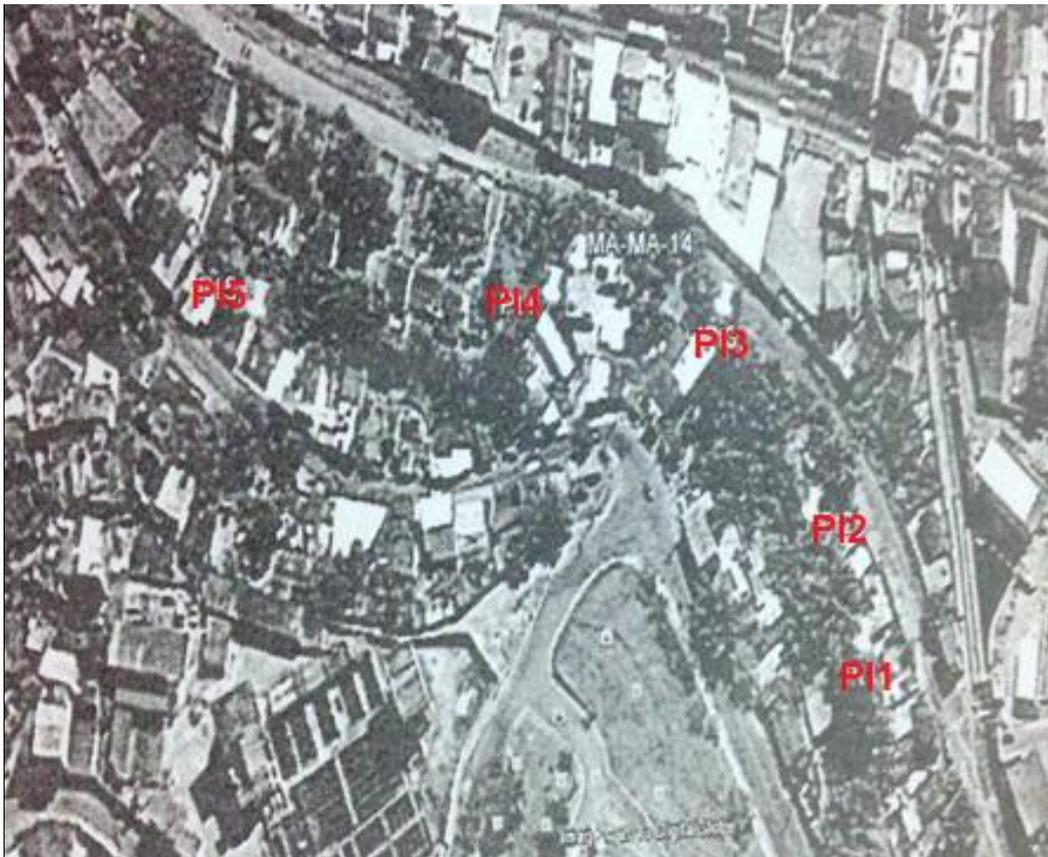
Figura 6 – Localização dos pontos de deslizamentos  
Fonte: DRM-RJ, 2013.

Segundo DRM-RJ (2013), o Núcleo de Análise e Diagnóstico de Escorregamentos (NADE) foi acionado e mobilizou geólogos para o atendimento emergencial em Macaé, na manhã do dia 03/12/2013. A equipe elaborou um Laudo Emergencial entregue no mesmo dia à Coordenadoria Municipal de Defesa Civil (COMDEC), que já havia gestado esforços no sentido de desocupar as casas em risco. De acordo com o laudo foram observados 5 grupos de deslizamentos, localizados na Figura 6.

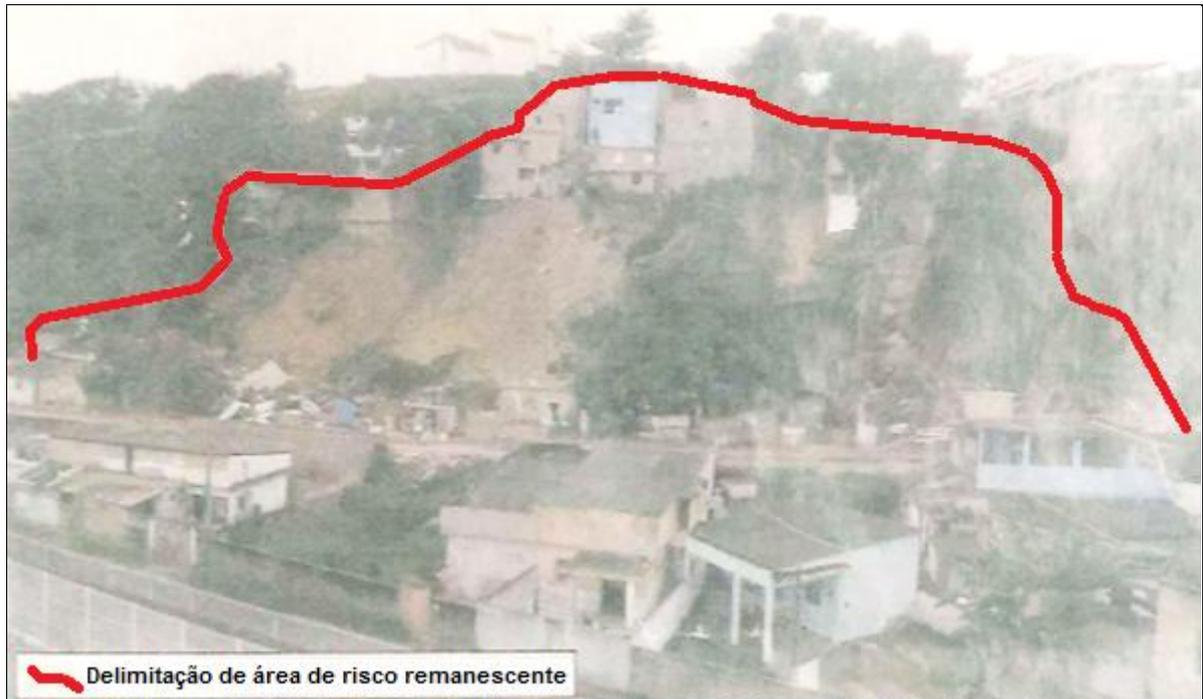
O movimento mais destrutivo, PI2, foi formado por um conjunto de 4 escorregamentos planares rasos interligados de solo residual, lixo e entulho, com 12m de altura por 40m de largura e 0,5m de profundidade, com ruptura iniciada a partir da crista. Os escorregamentos deixaram as casas a montante em pré balanço e destruíram 4 casas a jusante, causando 1 óbito e danificando outras 2 residências. Foi observado o rompimento de uma tubulação de esgoto a montante do talude e identificado o risco de reativação do movimento, podendo atingir 7 casas a montante e 8 a jusante (Figura 7) (DRM-RJ, 2013).

Figura 7 – Delimitação da área de risco dos deslizamentos observados em PI2  
Fonte: DRM-RJ, 2013.

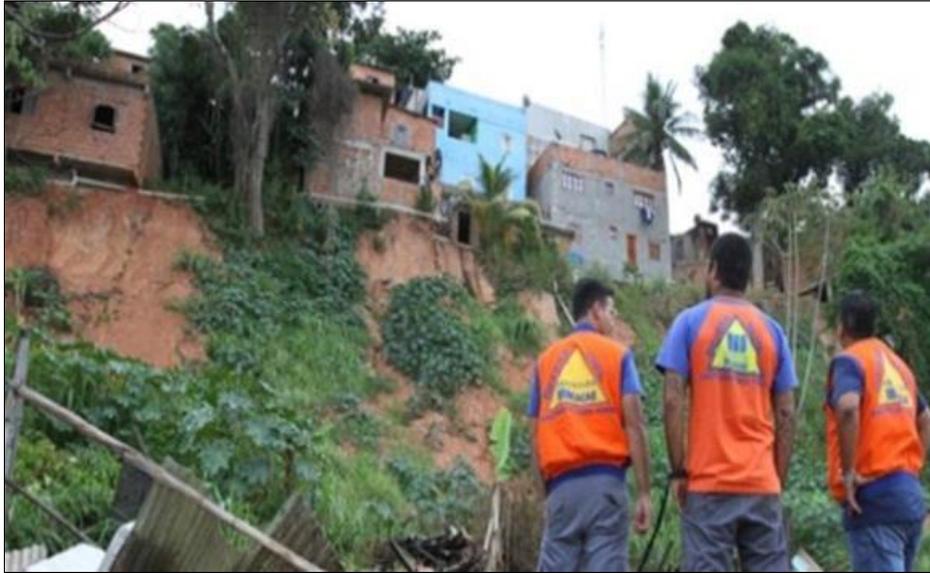
Figura 8 - Vistoria da Defesa Civil para planejamento das demolições das casas na Ladeira de Santana

No local, todas as moradias foram consideradas de risco, o que fez com que a Defesa Civil convocasse todas as famílias para comparecerem em postos avançados para a realização dos cadastros familiares e orientação para saída imediata da região (Figura 8). A Defesa Civil emitiu vários termos de interdição para as famílias que ocupavam a localidade, e nesses termos a saída imediata era a orientação recomendada. Todos os moradores foram removidos para abrigos e o processo de destinação de novas residências em local seguro através de programa habitacional foi acelerado, assim como, disponibilizado valores para custear aluguéis de emergência e do programa "Compra Assisitida". Foi discutida também a necessidade de recuperação florestal das áreas remanescentes, e por último, foi também indicada a utilização de serviços de estabilização geotécnica.

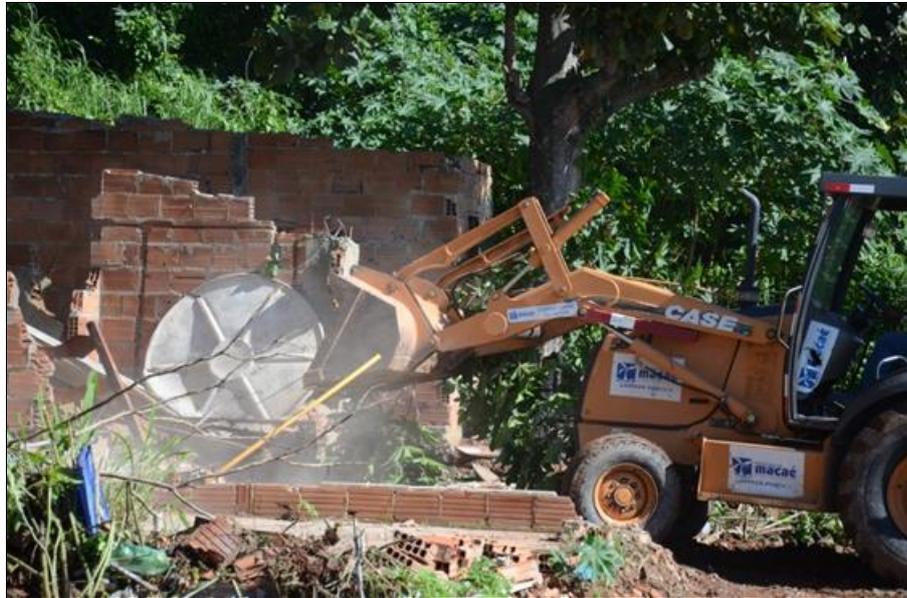
Figura 10 - Demolições de imóveis

Após a passagem das chuvas, e tendo sido realizado todo processo de análise do local por parte da Defesa Civil, foi dado início das demolições dos imóveis e limpeza de parte do lixo e dos entulhos oriundos das demolições, contudo, o volume de terra deslizado que ainda permanecia ao sopé não foi removido, pois o mesmo passaria a funcionar como um berço para a ocorrência de futuros movimentos de massa, caso ocorressem.

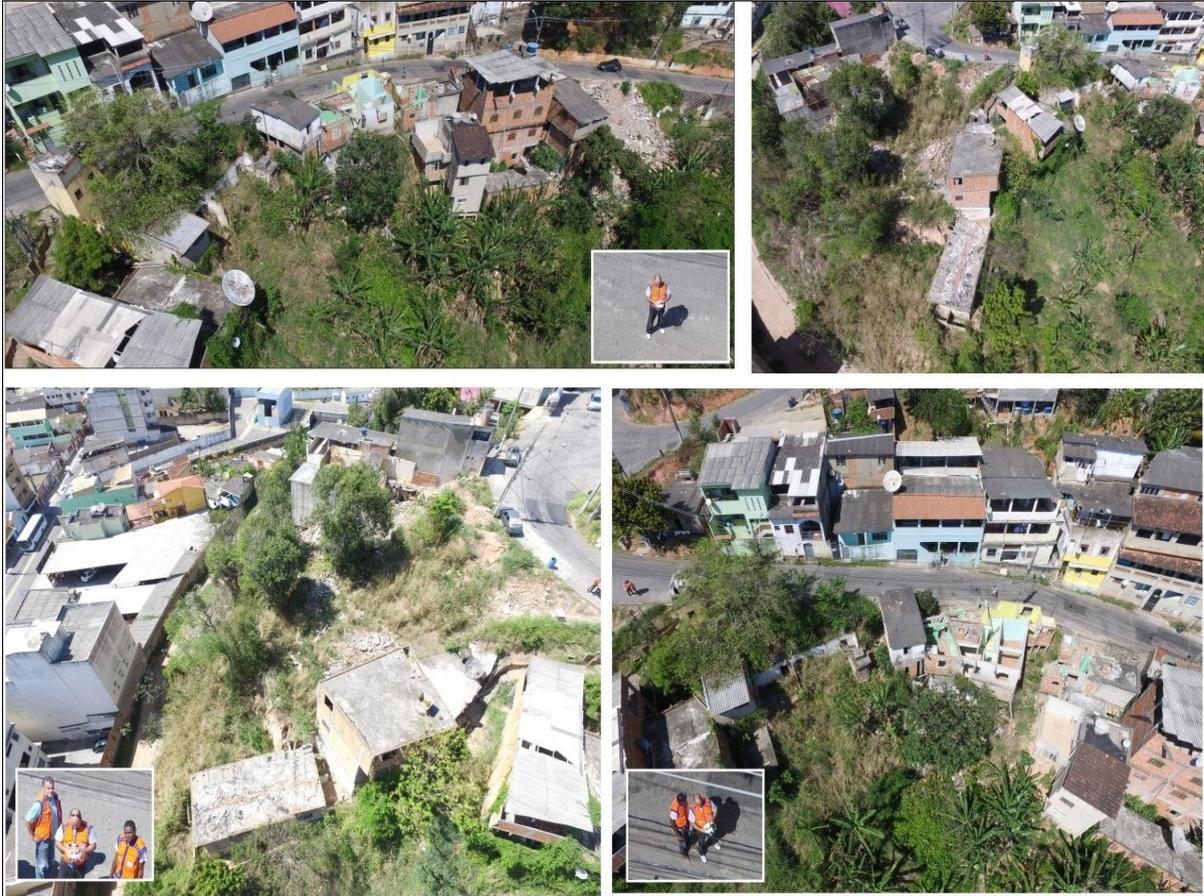
Figuras 13, 14, 15, 16 - Mapeamento da ladeira de Santana com utilização de drone para verificação de risco e na continuidade das ações de demolições – ano 2016.

A utilização de drone no processo de monitoramento da Ladeira de Santana tende a ser observado como mais um ponto positivo na inserção de novas tecnologias e novas ferramentas para a busca de melhoria contínua no processo de análise e mapeamento de áreas de risco, como mostram as Figuras 13 a 16.

Como vantagens do uso deste equipamento para monitoramento, citam-se: riqueza de detalhes das imagens, distanciamento ou aproximação sem limites, alteração de ângulos com grande velocidade e vista de qualquer posicionamento desejado. Além disso, há a redução de custos de contratação de profissionais (por exemplo, escaladores) ou de empresas especializadas (aerofotos). Entretanto, o uso do drone possui algumas limitações, como o impedimento de voo em dias chuvosos, a dificuldade de estabilização com ventos muito fortes e o tempo de utilização, que é limitado pelo conjunto de baterias disponíveis.

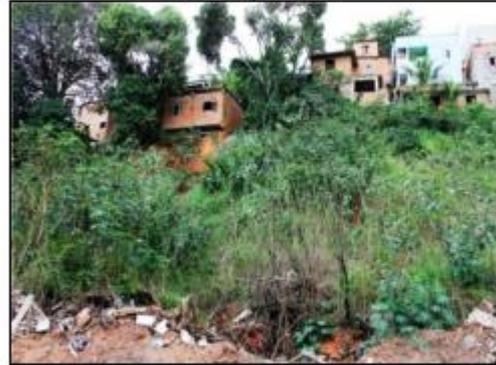
Figura 3 – Ladeira de Santana antes do deslizamento de 2013 – Vista do sopé do morro

Anteriormente ao desastre, o sopé do morro já se caracterizava como um espaço que causava preocupação à Defesa Civil, em virtude das casas serem construídas de forma irregular e do acúmulo de lixo (Figura 3).

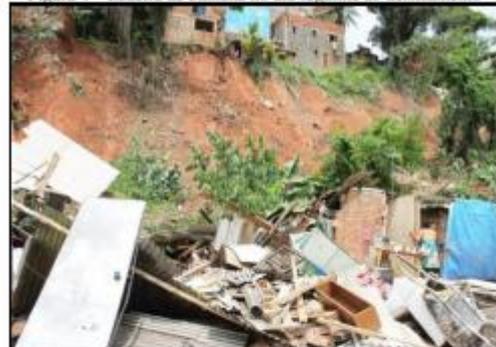
Figura 4 – Ladeira de Santana no dia seguinte ao deslizamento

Fortes chuvas atingiram a cidade na madrugada do dia 2 de dezembro de 2013, e, segundo dados da Defesa Civil, entre 00:00 e 02:00 horas choveu 124 mm, sendo a precipitação acumulada de 24 horas igual a 131 mm. O evento provocou 9 deslizamentos nas encostas da Ladeira de Santana, derrubando casas e deixando outras em balanço ou com as fundações aparentes (Figura 4).

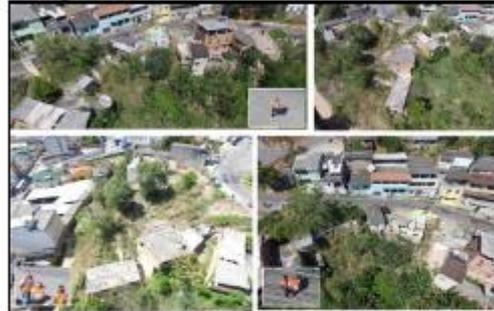
Figura 6 – Foto aérea da Ladeira de Santana com o drone

Diante disto, a Defesa Civil passou a monitorar a Ladeira de Santana com um drone, sem expor os profissionais a algum tipo de risco. O uso do drone tem permitido a aquisição de imagens de qualidade e alta resolução, auxiliando nas análises e na inserção de dados na identificação dos locais de risco, como mostra a Figura 6.
