## A DINÂMICA DOS PROCESSOS RELACIONADOS ÀS INUNDAÇÕES NO MUNICÍPIO DE ITAPERUNA-RJ

**Resumo** - Com o crescimento urbano cada vez mais acelerado, o planejamento territorial tem sido tratado com maior importância, principalmente por profissionais, órgãos gestores públicos e instituições ligadas ao meio ambiente. O presente trabalho descreve os impactos acarretados pelas enchentes no município de Itaperuna, localizado na região Noroeste Fluminense do Estado do Rio de Janeiro. O estudo também discorre sobre a dinâmica dos processos relacionados às inundações na área urbana, bem como os projetos e ações propostas pelo poder público para minimizar os impactos decorrentes destes processos.

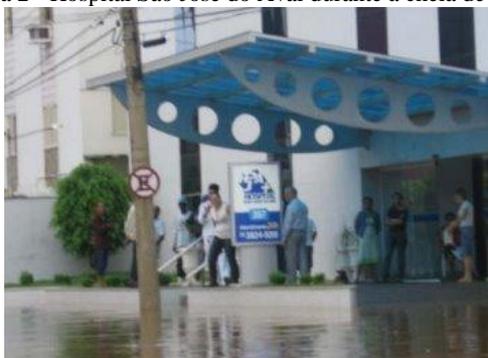
Tendo em vista os sucessivos registros históricos de eventos de cheias do rio Muriaé, a população convive com a insegurança de uma nova cheia a cada período chuvoso, como apresentado nas Figuras 2 e 3. A Figura 2 ilustra os alagamentos na entrada principal do Hospital São José do Avaí, localizado no bairro Vinhosa, que dificultam a entrada e saída de pacientes. Este hospital atende Itaperuna e municípios vizinhos, sendo de referência em cirurgia cardíaca e cerebral.

Figura 2 - Hospital São José do Avaí durante a cheia de 2008.

Outra intervenção que se encontra em execução na região urbana do município, é a obra para esgotamento das águas pluviais do bairro Vinhosa. O projeto foi elaborado, em 2011, pela equipe de engenharia da Prefeitura de Itaperuna e passou por adaptações durante a sua execução, dado que as obras foram paralisadas pelo Ministério Público para averiguações e retomada com as alterações necessárias para se adequar ao orçamento. O objetivo desta intervenção é facilitar o escoamento das águas pluviais e evitar alagamentos nas ruas do bairro Vinhosa e em alguns pontos do centro da cidade. A captação das águas, segundo o projeto, começa na parte alta do bairro em galerias de concreto armado, retangulares com dimensões que vão de 1,50m x 2,0m a 2,0m x 3,0m. Essa galeria inicia a captação das águas pluviais na cota 110,51m e desagua no rio Muriaé na cota 109,11m. A inclinação das galerias são mínimas, na

ordem de milímetros por metro, por conta das cotas muito baixas dos locais sujeitos a alagamentos em relação ao nível do rio. Este projeto é muito relevante, pois na área em questão encontra-se o Hospital São José do Avaí.

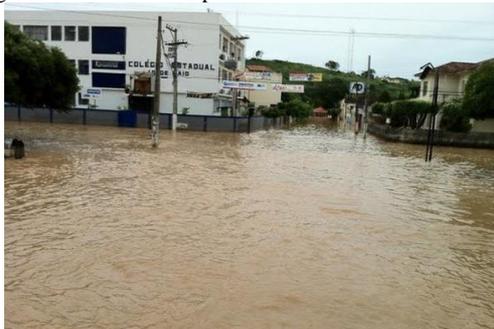
Figura 3 - Centro de Itaperuna durante enchente de 2012.

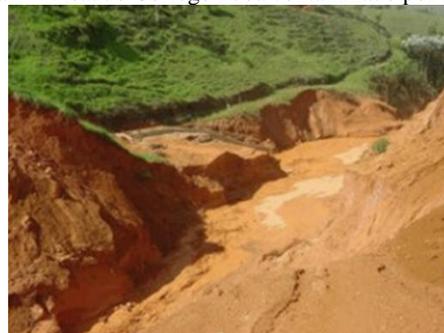
Além dos danos periódicos provocados pelas enchentes, a cidade também foi atingida pelo rompimento de uma barragem. De acordo com CETEM (2014), em 10 de janeiro de 2007, durante fortes chuvas, aconteceu o rompimento de parte do maciço de uma das barragens de rejeitos da mineradora Rio Pomba Cataguases, instalada no município de Miraf (MG), provocando o vazamento de bauxita para o córrego Bom Jardim, que deságua no ribeirão Fubá, e este por sua vez, no rio Muriaé. Na vistoria realizada após o acidente, identificou-se que a barragem tinha aproximadamente 35m de altura e que cerca de 70% do material havia vazado, Figura 4, espalhando cerca de 2 milhões de m<sup>3</sup> de bauxita pela cidade de Miraf e pelos municípios de Muriaé, Patrocínio de Muriaé, Laje de Muriaé e Itaperuna. Dada a poluição dos cursos d'água, a captação nesses municípios foi interrompida e cerca de 100 mil habitantes foram afetados com o racionamento de água.

Figura 4 - Vista do Córrego Fubá contaminado por bauxita.
