UNIVERSIDADE FEDERAL FLUMINENSE
MESTRADO PROFISSIONAL EM DEFESA E SEGURANÇA CIVIL
INSTITUTO DE QUÍMICA

DESCRIÇÃO DE CASOS DE RUPTURAS DE BARRAGENS
A PARTIR DA DÉCADA DE 50, EM ÂMBITO MUNDIAL

Trabalho de Conclusão apresentado ao Curso de Mestrado Profissional em Defesa e Segurança Civil da Universidade Federal Fluminense como requisito parcial para obtenção de grau de Mestre em Defesa e Segurança Civil. Área de concentração: Planejamento e Gestão de Eventos Críticos. Linha de Pesquisa: Desastres Mistos.

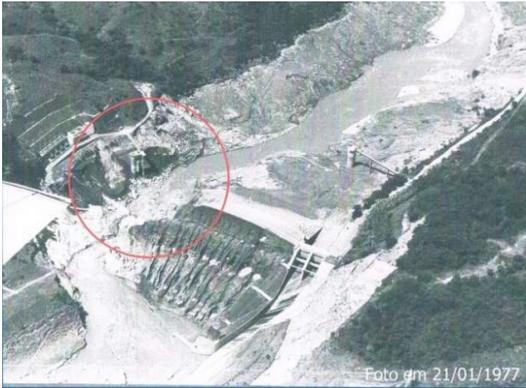
Figura 11 – Euclides da Cunha. Ruptura.
Fonte: CARVALHO, 2015.

O pico da cheia atingiu 3.100 m³/s, quase 50% maior que a cheia de projeto. O nível d'água do reservatório elevou-se rapidamente galgou em 1,2 metros a barragem, que rompeu 4 horas depois (Figura 11).

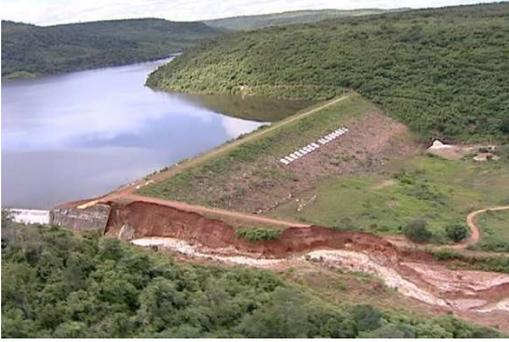
Após o início da operação do vertedouro, o talude a jusante do muro foi atacado pelo escoamento. A erosão regrediu e atingiu as placas de concreto do muro de encosto da barragem. O processo evoluiu, erodiu a estrada na margem direita impedindo o acesso. As chuvas se intensificaram. O aumento dos vertimentos acentuou o processo erosivo provocando a ruptura da barragem em 27 de maio de 2009. Durante a obra e até a ruptura da barragem, o canal do vertedouro sempre se mostrou instável (Figuras 16 a 20, extraídas de SAMPAIO, 2014).

Figura 16 – Barragem de Algodões.
Escoamento proveniente do vertedouro lateral atacando e erodindo o talude da estrada de acesso à barragem, a jusante do muro de encosto da barragem.

Lição aprendida: Os projetos das obras hidráulicas devem ser apoiados por estudos/ensaios em modelo reduzido, para realizar os ensaios do vertedouro e dissipação de energia do escoamento e pesquisar os processos erosivos a jusante. O projeto de Algodões não teve esse apoio. O escoamento proveniente do canal do vertedouro lateral atacou o talude do aterro a jusante do muro de encosto da barragem na ombreira direita provocando a ruptura (ver fotos 16, 16A e 20).

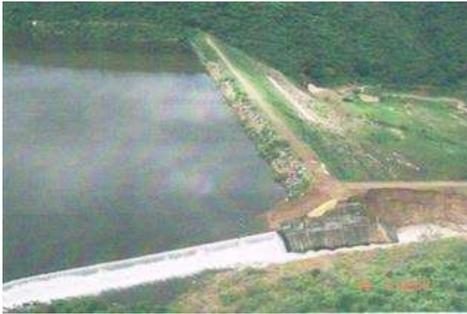
Figura 16 A – Barragem de Algodões.
Erosão a jusante do muro de encosto.

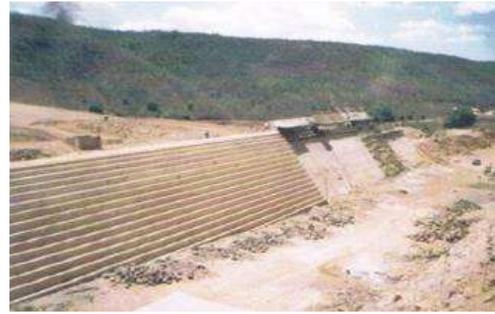
Figura 17 – Algodões - Vertedouro.
Queda de placa de concreto.

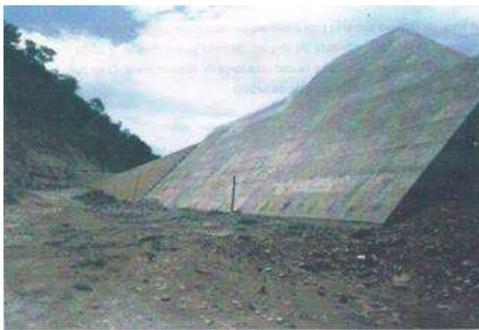
Figura 18 - Canal do vertedouro lateral e muro de encosto da barragem.

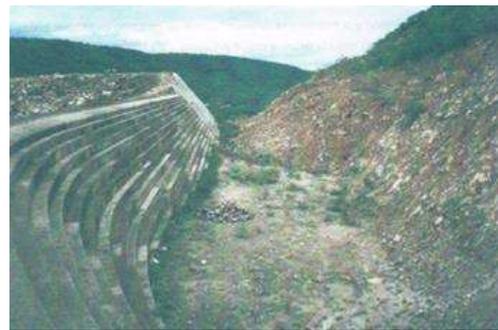
Figura 19 – Escorregamento do talude do canal.

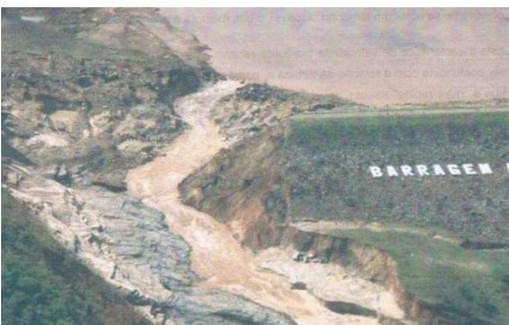
Figura 20 – Algodões. Barragem rompida.
Fonte: SAMPAIO, 2014.

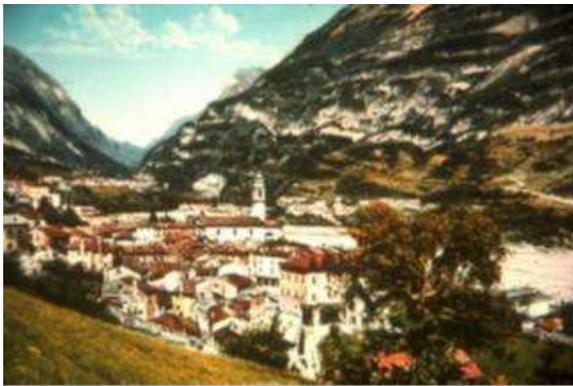
Figura 51 - Longarone antes do acidente.

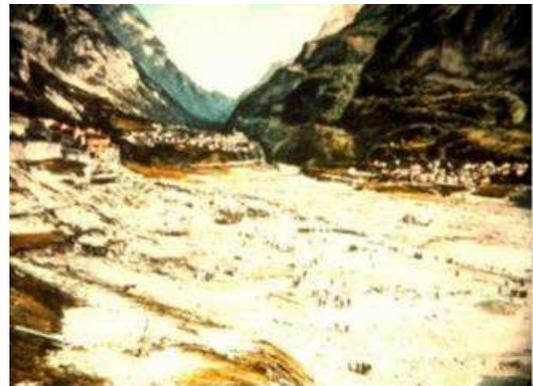
Em 9 de outubro de 1963, durante o enchimento do reservatório, uma massa gigantesca de solo e rocha, com volume superior a 240 milhões de m^3 , escorregou, a uma velocidade de 30 m/s, na vertente esquerda, para dentro do reservatório (USBR, 1983).

Figura 52 - Longarone arrasada.

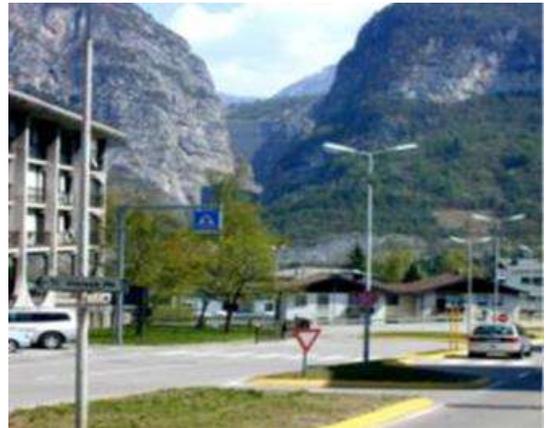
Figura 53 - Longarone em 2003.

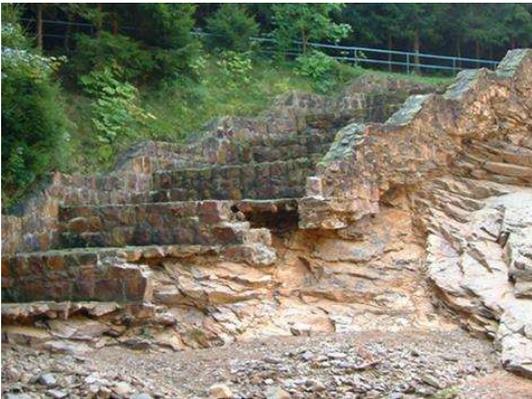
Figura 58 – Vertedouro em degraus.

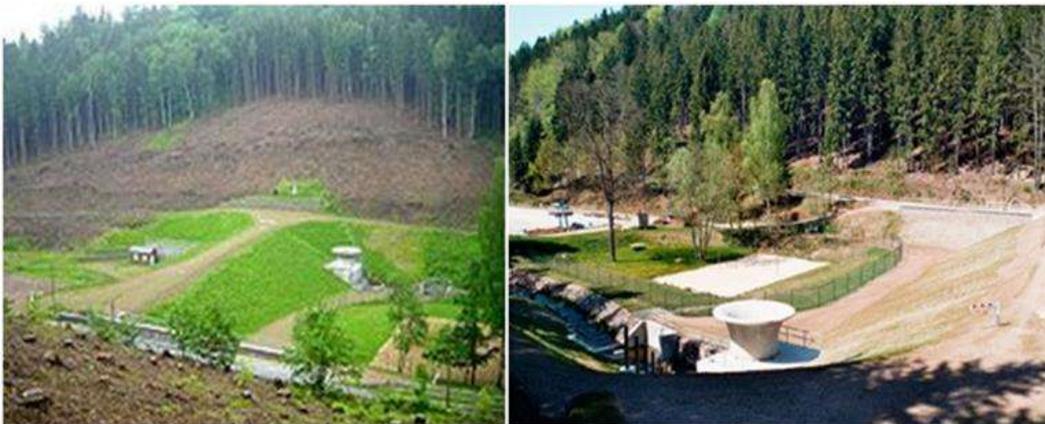
Figura 60 - Barragem Glashütte reconstruída. Observar vertedouro tulipa.
Fonte: BORNSCHEIN E POHL, 2003.

Lição aprendida: Mais um acidente no qual chuvas em excesso implicaram em cheia excepcional que excedeu a capacidade de vazão do vertedouro. A barragem foi galgada e rompeu.

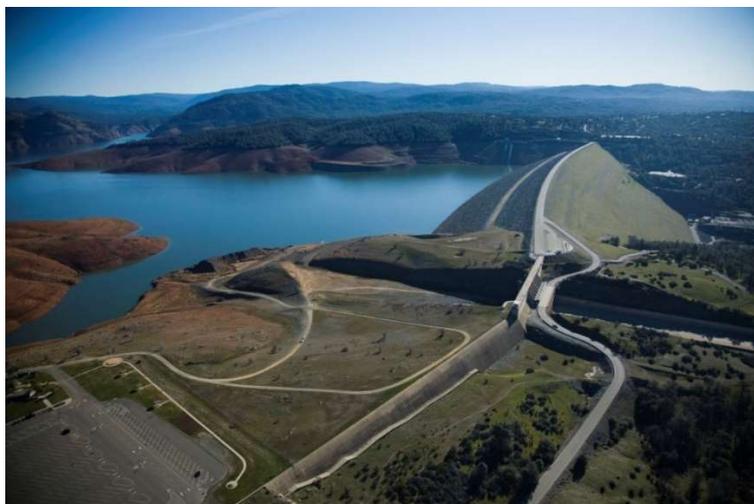
- Um vertedouro de emergência, em soleira livre com 527,3m de extensão, englobando o estacionamento na ombreira direita (soleira espessa) e capacidade de $13.560\text{ m}^3/\text{s}$ (para uma carga de 6m e $C=1,75$), sem laje de proteção do maciço à jusante; portanto, admitiu-se conviver com a erosão em caso de funcionamento dessa estrutura.

Cabe citar que, em 2005, avaliou-se a construção de uma calha de concreto à jusante do vertedouro de emergência, na encosta até o rio. Por razões de custo, esta laje não foi implantada. Até então, o vertedouro de emergência nunca tinha funcionado em 50 anos de existência.

Figura 61 – Vertedouro de emergência em primeiro plano, vertedouro de serviço e barragem ao fundo Fonte: MAGELA, 2017.

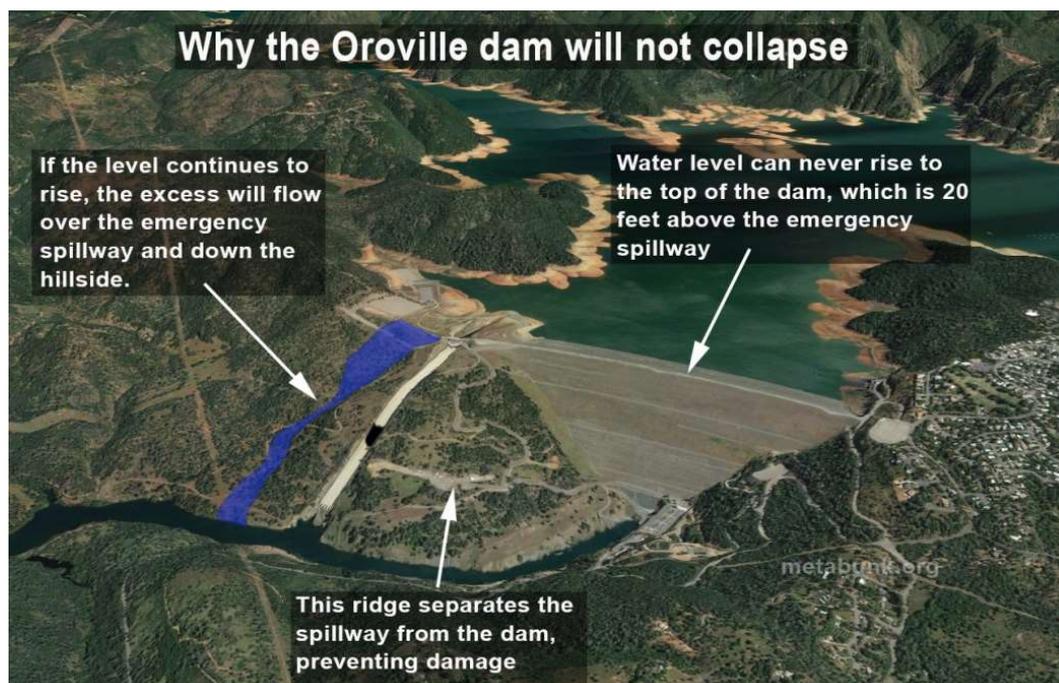
Figura 66 – Porque a Barragem de Oroville não iria colapsar.
Fonte: MAGELA, 2017.

- Para as vazões que ocorreram, o nível d'água nunca atingiria a crista da barragem, a qual está 6m acima da crista do vertedouro de emergência;
- Se o nível d'água continuasse a subir, o excesso escoaria pelo vertedouro de emergência e a erosão se estenderia pela ombreira abaixo em direção ao rio;
- Se o vertedouro de emergência rompesse a erosão na crista seria limitada pela cota de fundação da soleira, que era elevada (a soleira é baixa); o espinhaço que separa o vertedouro da barragem preveniria o dano na barragem.

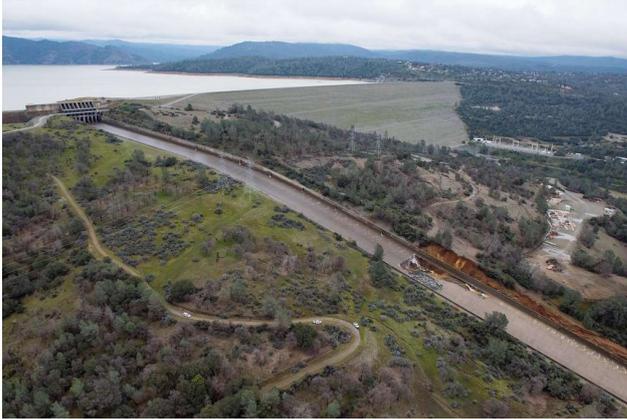
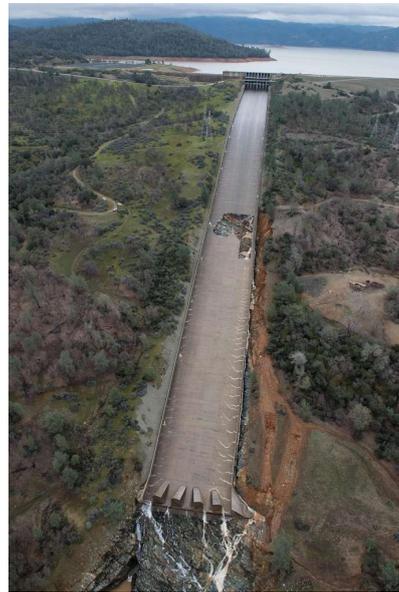
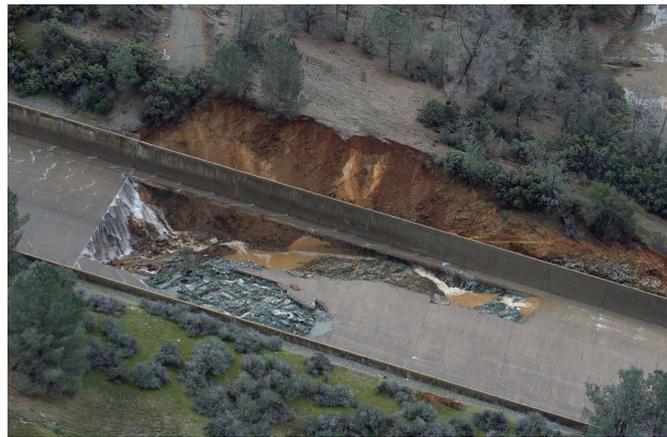
- ocorrência de deslocamento na laje de fundo da calha do vertedouro de serviço, possivelmente por cavitação; o escoamento em alta velocidade pode ter atacado alguma irregularidade de junta ou trinca na laje, iniciando-se um processo erosivo; o vertedouro foi fechado para avaliação de sua recuperação e o nível do reservatório foi subindo em função de fortes chuvas na bacia a montante; os engenheiros do DWR concluíram que seria impossível a recuperação da calha do vertedouro;

Explorando um pouco mais o incidente, pode-se supor que o dano inicial na laje de fundo do vertedouro de serviço tenha sido provocado por cavitação, como aconteceu no vertedouro da barragem Shahid Abbaspour (antiga Karun 1), no rio Karun, Irã, apresentado por Magela (2017). Como citado anteriormente, a velocidade do escoamento no final do rápido seria da ordem de 45m/s, ou seja, muito elevada. Qualquer irregularidade, trinca, transversal ao escoamento, provocaria o início do processo de cavitação. No vertedouro de Guri (Venezuela) também aconteceu um grande acidente por cavitação no bordo de lançamento do jato, como apresentado por Magela (2015 e 2017).

Figura 67 – Vertedouro de Serviço. Laje da calha quebrada (90m x 150m x 15m).
Detalhes A, B e C Fonte: MAGELA, 2017.

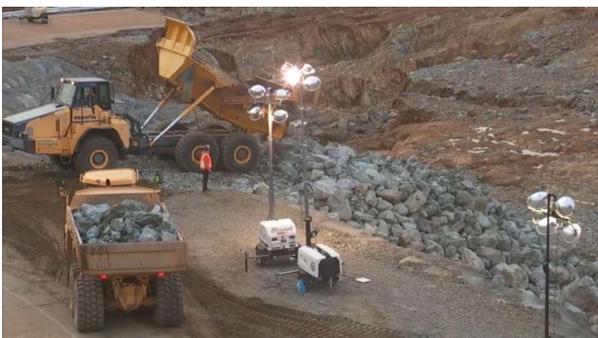
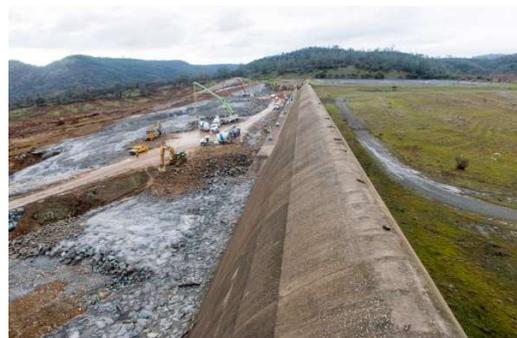
Figura 68 – Vertedouro de emergência. Reparos emergenciais, com blocos de rocha.
Detalhes A e B. Fonte: MAGELA, 2017.

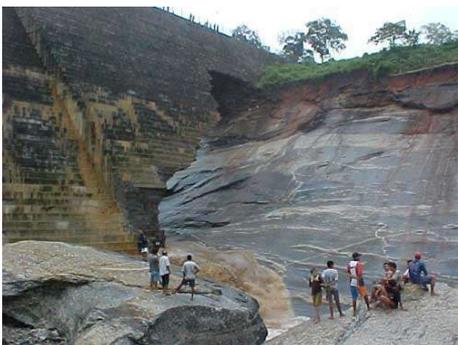
Em 28 de junho de 2004, a barragem rompeu pela fundação, por uma junta falha geológica significativa na ombreira esquerda (Figuras 1 e 2), a qual, inexplicavelmente, não foi identificada no projeto (BARBOSA *et al.*, 2004; PAIVA JÚNIOR, 2006).

Figura 1 – Vista de jusante da ruptura

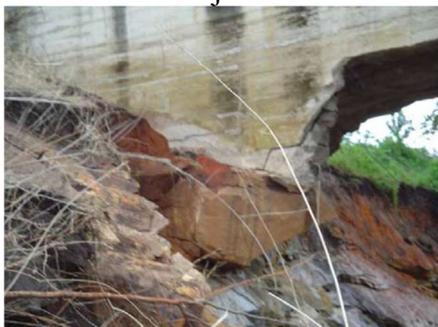
Figura 2 – Detalhe da junta-falha na fundação

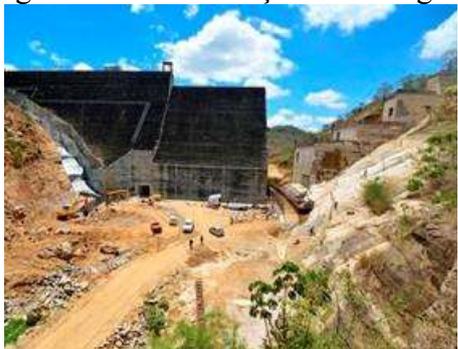
Figura 3 – Reconstrução da barragem

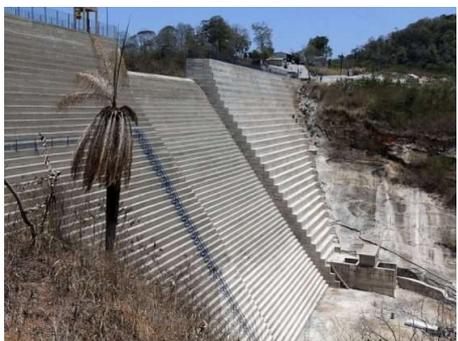
Figura 4 – Vista de jusante da barragem reconstruída

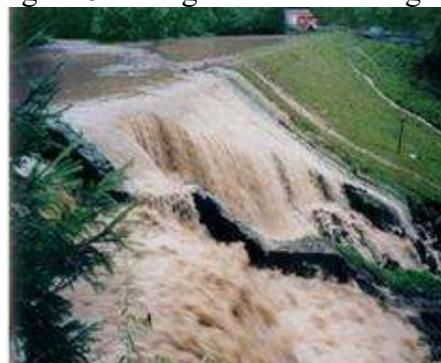
Figura 5 – Galgamento da barragem

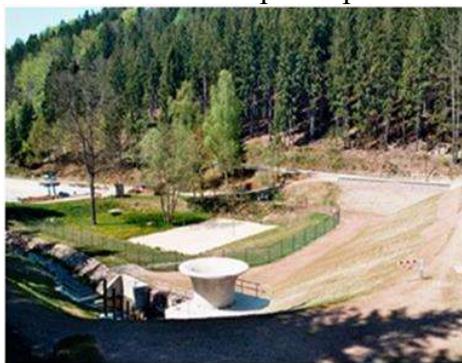
Figura 8 – Barragem reconstruída com vertedouro auxiliar do tipo tulipa

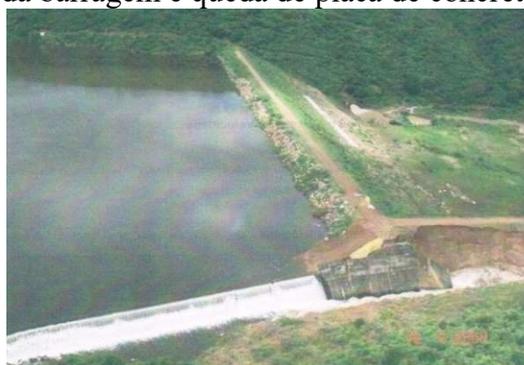
Figura 9 – Vertedouro em operação com detalhe da erosão do talude a jusante do muro de encosto da barragem e queda de placa de concreto

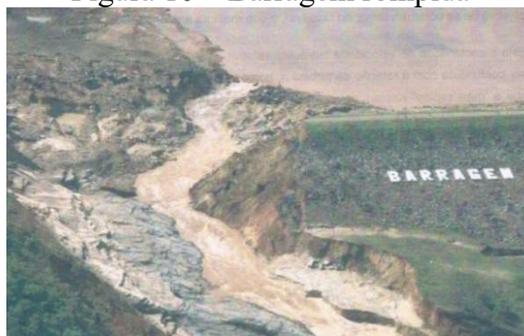
Figura 10 – Barragem rompida
